**ESTADO ACTUAL DE LOS RIESGOS AMBIENTALES ASOCIADOS A LAS
PRINCIPALES QUEBRADAS DEL MUNICIPIO DE TOCANCIPÁ**

**TRABAJO DE GRADO PARA OPTAR POR EL TÍTULO
TECNÓLOGA EN DESARROLLO AMBIENTAL**

**UNIVERSIDAD ECCI
FACULTAD DE INGENIERÍA
PROGRAMA TECNOLOGÍA EN DESARROLLO AMBIENTAL
BOGOTÁ, D.C.
AÑO 2016**

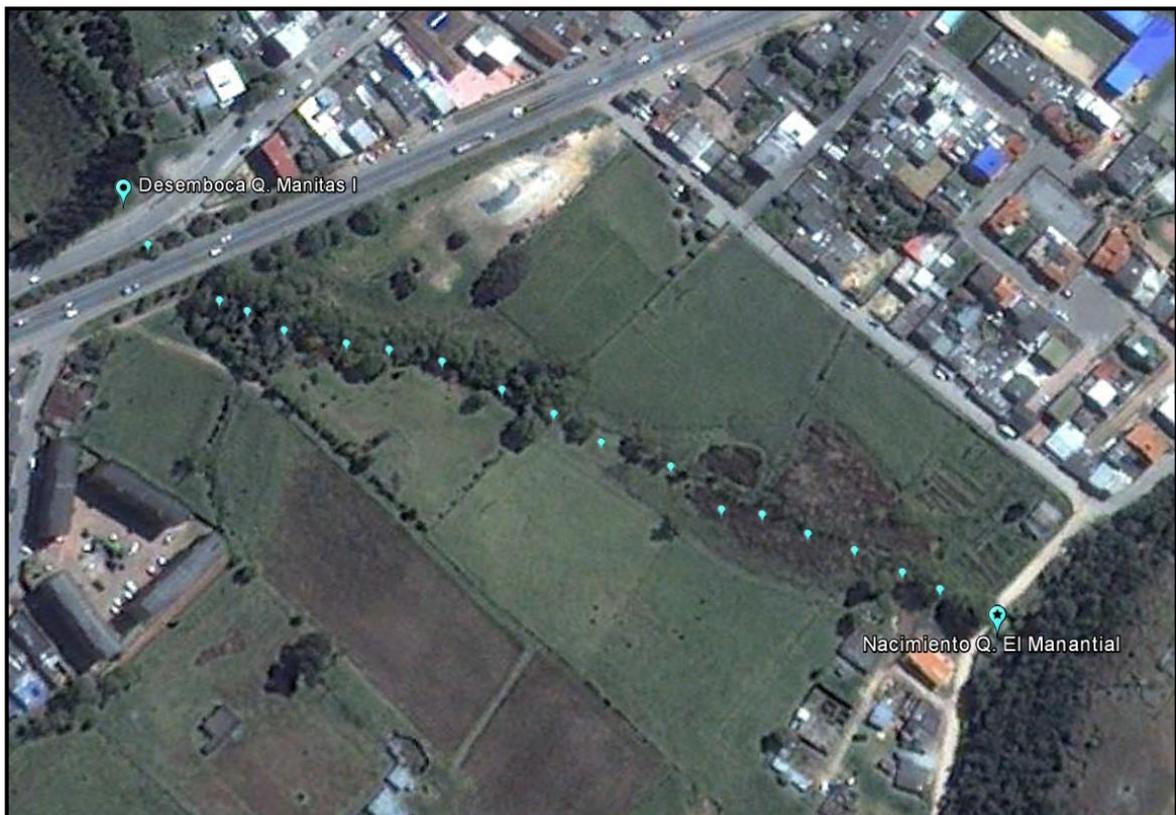
Ilustración 4. Cauce de la Quebrada El Manantial

Esta quebrada se integra en la parte baja a la quebrada Los Manzanos y conforman la quebrada Manitas I. Actualmente el predio pertenece al municipio de Tocancipá, el cual gestiona el desarrollo de un parque lineal para conservar y proteger la quebrada evitando el aumento de asentamientos en la ronda. (Sarmiento, 2014).

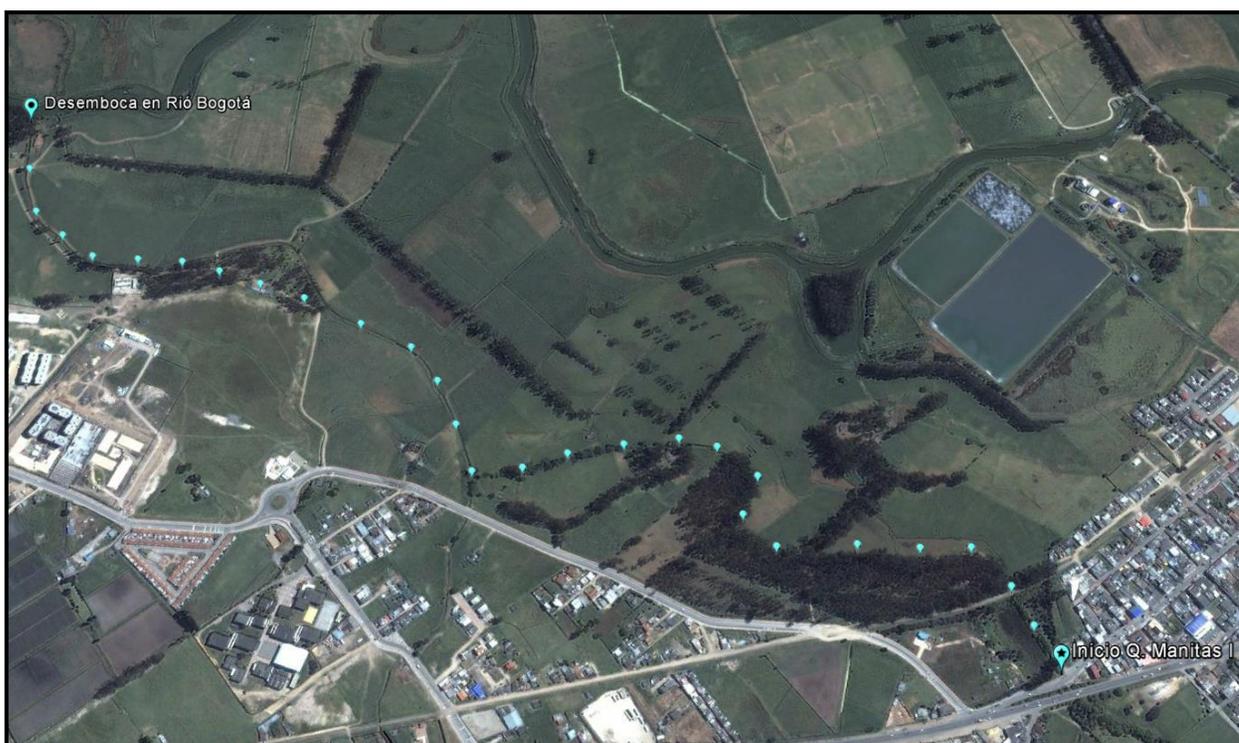
Ilustración 5. *Cauce de la Quebrada Manitas I*

Actualmente en la parte baja la ausencia de jarillones en la quebrada constituye una situación de riesgo en época de lluvias por posibles desbordamientos y apozamientos. Por otra parte, se presenta un desvío del caudal de la quebrada por parte de uno de los propietarios de los predios por donde transcurre, lo cual está generando problemas de inundación en zonas cercanas al río (*ver Tabla 9*). (Sarmiento, 2014).

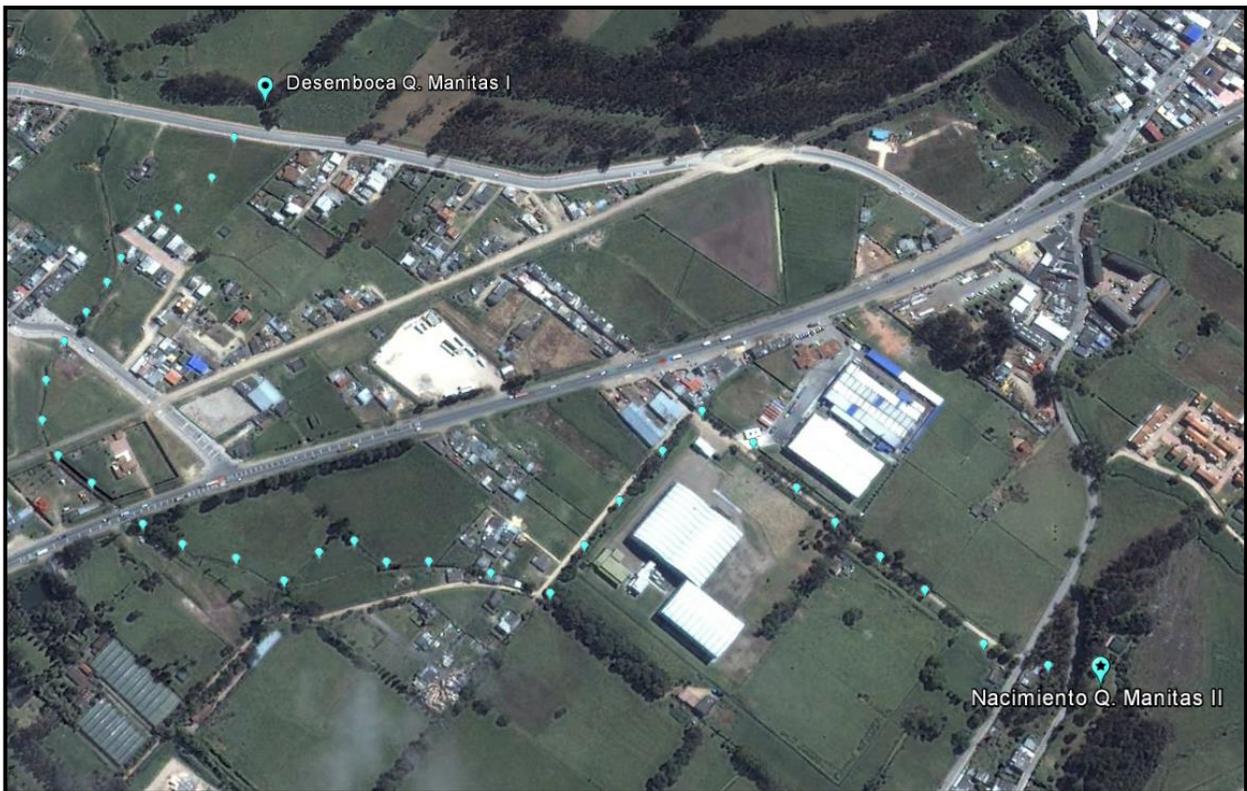
Ilustración 6. *Cauce de la Quebrada Manitas II*

La Quebrada dicurre por predios de tipo agrícola, industrial, centro poblado, y algunas zonas de expansión urbana, lo cual a generado un impacto en el ecosistema generando transformaciones que repercuten en las condiciones ecológicas del sitio. La presencia de viviendas en la zona de ronda en la parte media, genera situaciones asociadas al riesgo por inundación y deslizamiento en temporadas invernales, principalmente por deforestacion de la ronda y taponamiento del cauce (ver *Tabla 9*). (Sarmiento, 2014)

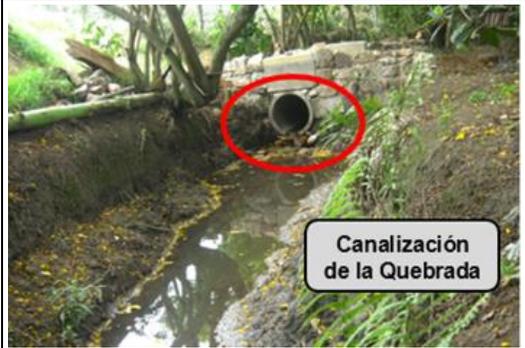
AMENAZA	QUEBRADA	PARÁMETRO	DESCRIPCIÓN	IMAGEN
INUNDACIÓN	El Manantial	Zona probablemente inundable	Se encontró canalizada la quebrada El Manantial en la parte baja de su cauce. Las dimensiones de la tubería no son aptas para soportar el caudal durante una creciente, causando así probablemente desbordamientos e inundaciones.

<p>Canalización de la Quebrada</p>

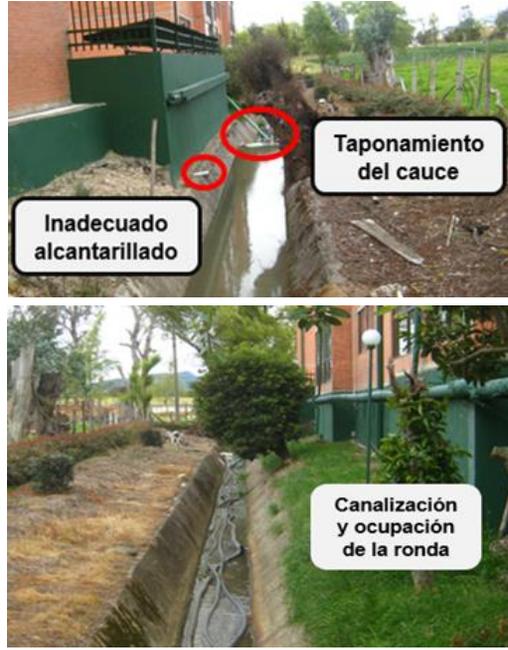
Los Manzanos	Zona inundable	<p>Se encontró la quebrada canalizada en la parte baja de su cauce, además se evidencia ocupación de la ronda por el conjunto residencial "El Portal". Se presenta también taponamiento del cauce con bultos de arena. Las obras de alcantarillado son inadecuadas ya que las aguas lluvia del sector desembocan en la Quebrada. Según el <i>Estudio Básico de la Gestión del Riesgo del municipio de Tocancipá</i>, esta zona se ha inundado en una oportunidad.</p>

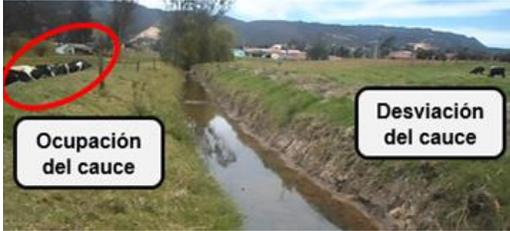
Zona probablemente inundable	<p>Se presenta un desvío del caudal en la parte baja de la Quebrada por parte de</p>

<p>uno de los propietarios de los predios por donde transcurre, lo cual probablemente podría generar problemas de inundación. Se presenta actividad ganadera en la ronda del cauce.</p>

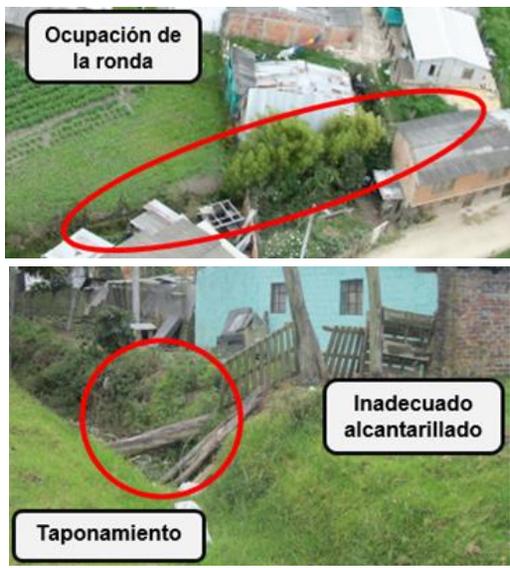
Manitas II	Zona altamente inundable	<p>Se presenta en la parte media de la Quebrada ocupación de la ronda por una comunidad que se ve gravemente afectada ante la creciente de la Quebrada. Además se presenta deforestación de la ronda y taponamiento del cauce. Según el <i>informe técnico de gestión del riesgo de Tocancipá</i>, esta zona está catalogada como de alto riesgo por las condiciones del suelo y la cercanía al cuerpo hídrico.</p>

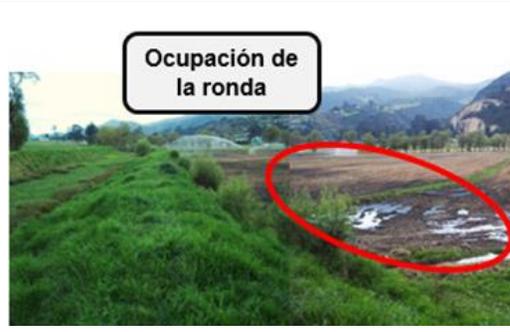
Quindingua	Zona probablemente inundable	<p>Se presenta en la parte baja de la Quebrada a 10 metros del cauce invasión de la ronda por actividades de agricultura, lo cual en una creciente probablemente se puede inundar esta zona.</p>

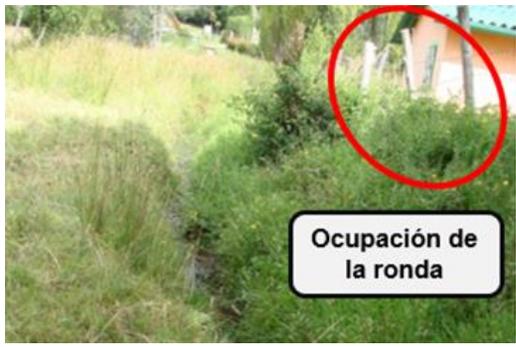
<p>En la parte media a 3 metros del cauce de la Quebrada se presenta invasión de la ronda por una vivienda, lo cual en una creciente probablemente se puede inundar.</p>

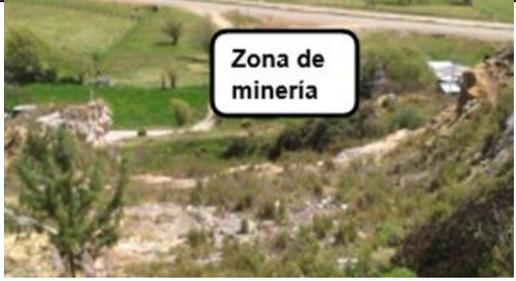
DESGLIZAMIENTOS	El Manantial	Zona de acontecimiento	<p>Se presenta flujo de material que proviene de la parte alta del cerro donde se realizan actividades mineras y se presenta deforestación en la zona. La pendiente es escarpada y se encuentra entre un 30%. Estas condiciones han generado deslizamientos según el <i>Informe técnico de gestión del riesgo de Tocancipá</i></p>

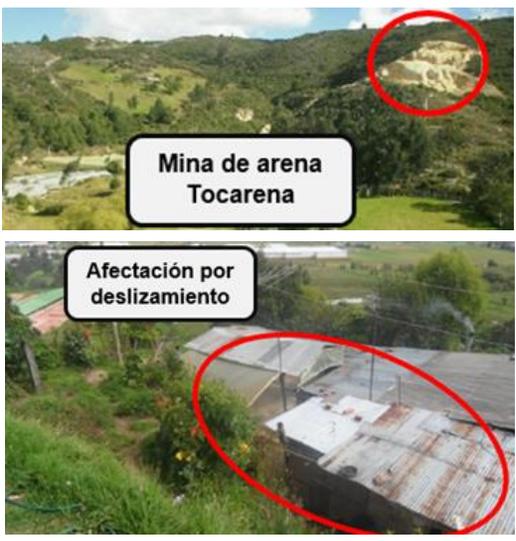
Los Manzanos	Zona de mayor acontecimiento	<p>Se presenta flujo de material por las actividades de minería que se realizan en la parte alta de la Quebrada. Según un <i>Documento técnico de gestión del riesgo del municipio de Tocancipá</i>, Esta zona se encuentra en la parte alta de la Quebrada y se ha visto gravemente afectada por el desprendimiento del material del suelo, las altas pendientes de más del 30% y la escorrentía del material superficial. Actualmente se localizan 15 viviendas en esta zona.</p>

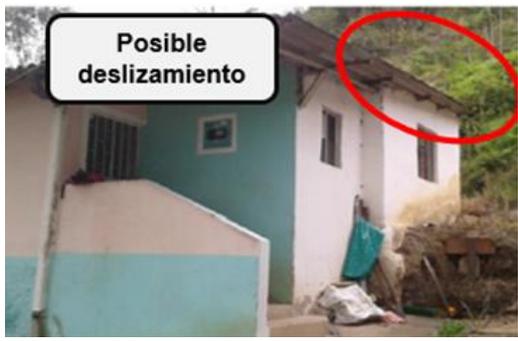
Quindíngua	Zona probable de acontecimiento	Se presenta inestabilidad del suelo por actividades de explotación minera que se realizaban anteriormente en la parte alta de la Quebrada. Este sector se localiza en la parte media de la Quebrada con una pendiente del 12% y probablemente puede verse afectado por deslizamientos.

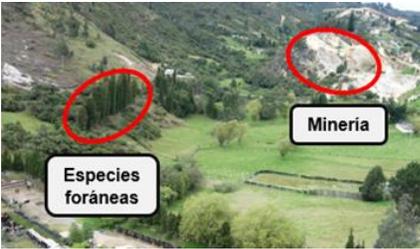
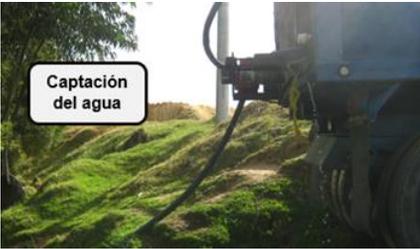
AGOTAMIENTO DEL RECURSO HÍDRICO	Los Manzanos	En gran medida agotado	Se presenta en el nacimiento de la Quebrada actividades de minería. Se realiza captación del agua mediante carro tanques y mangueras. Se evidencia especies foráneas, las cuales se caracterizan por absorber gran cantidad de agua, además se encuentra un embalse para fines de agricultura en la parte media, que es alimentado con las aguas de la Quebrada.

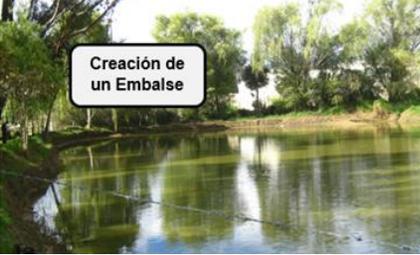
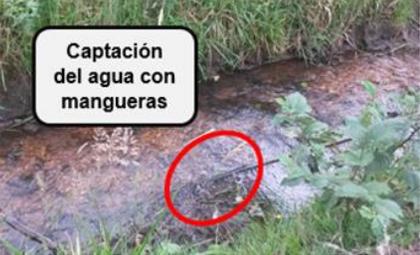
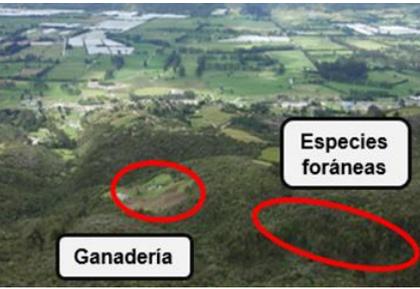
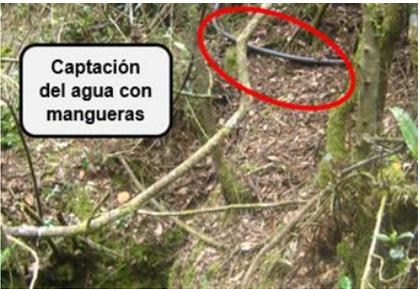
Puente Tierra	Medianamente agotado	Se realiza extracción del agua por medio de mangueras. Se presentan especies arbóreas que consumen en gran medida el recurso hídrico. Se presenta actividades ganaderas en la parte alta.

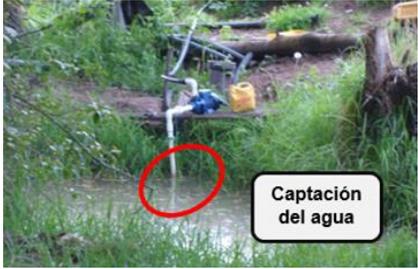
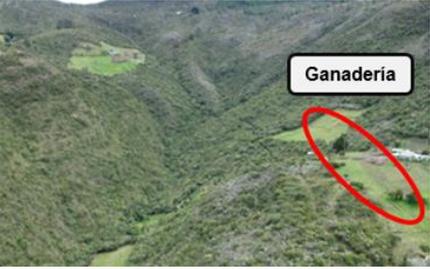
CONTAMINACIÓN HÍDRICA	Quindigua	probabilidad de agotarse	Se realiza captación del agua. La quebrada se mantiene conservada sin embargo existe la probabilidad de agotarse si se expanden las actividades de ganadería.

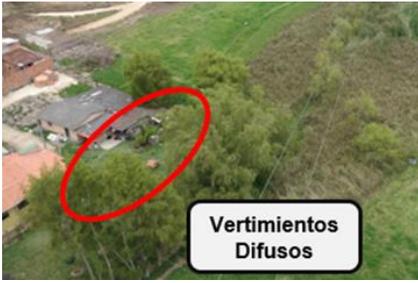
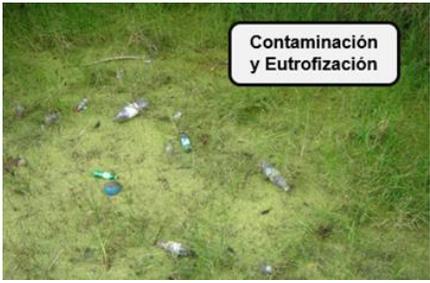
El Manantial	Medianamente contaminado	Se presenta en la ronda de la Quebrada asentamientos humanos que contaminan con aguas domésticas. Esta Quebrada transcurre por 2 vías que facilitan su contaminación.

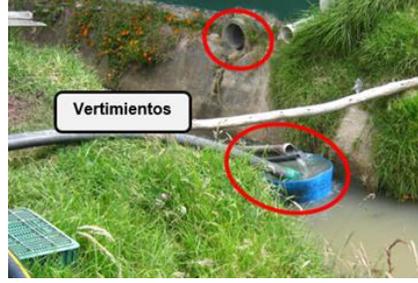
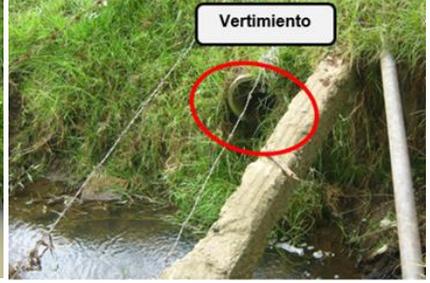
Los Manzanos	Medianamente contaminado	Se presentan asentamientos humanos en la ronda de la Quebrada y algunas actividades de agricultura que contaminan la fuente hídrica. Transcurre por vías que facilitan su contaminación.

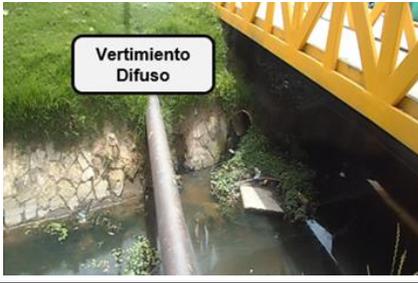
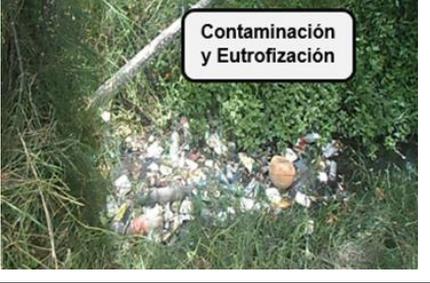
Manitas I	Muy contaminado	Transcurre por varios predios privados que contaminan sus aguas. Se evidencian vertimientos de tipo doméstico e industrial. Transcurre por una vía principal en la cual se evidencia gran contaminación.

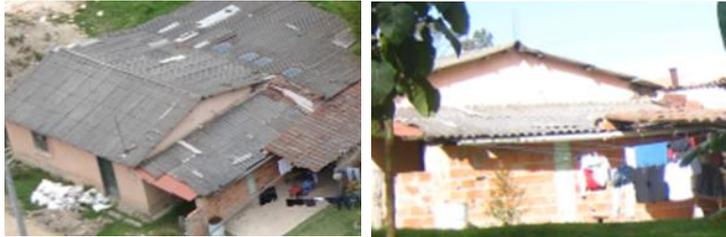
QUEBRADA	CALIDAD	DESCRIPCIÓN	IMAGEN
El Manantial	Buena	Materiales Combinados: Bloque, Ladrillo y Madera

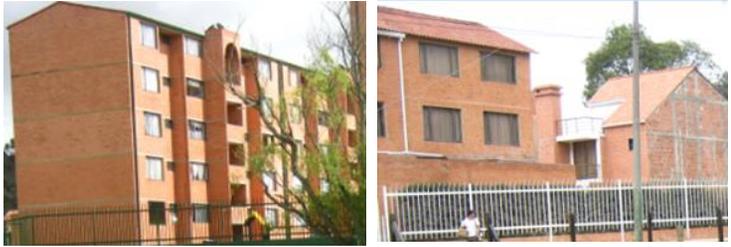
Los Manzanos	Excelente	Mampostería Reforzada: Concreto, Bloque, y Madera Fina

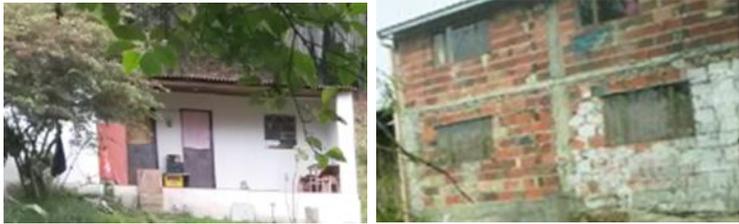
Regular	Mampostería No Reforzada: Ladrillo y Adobe

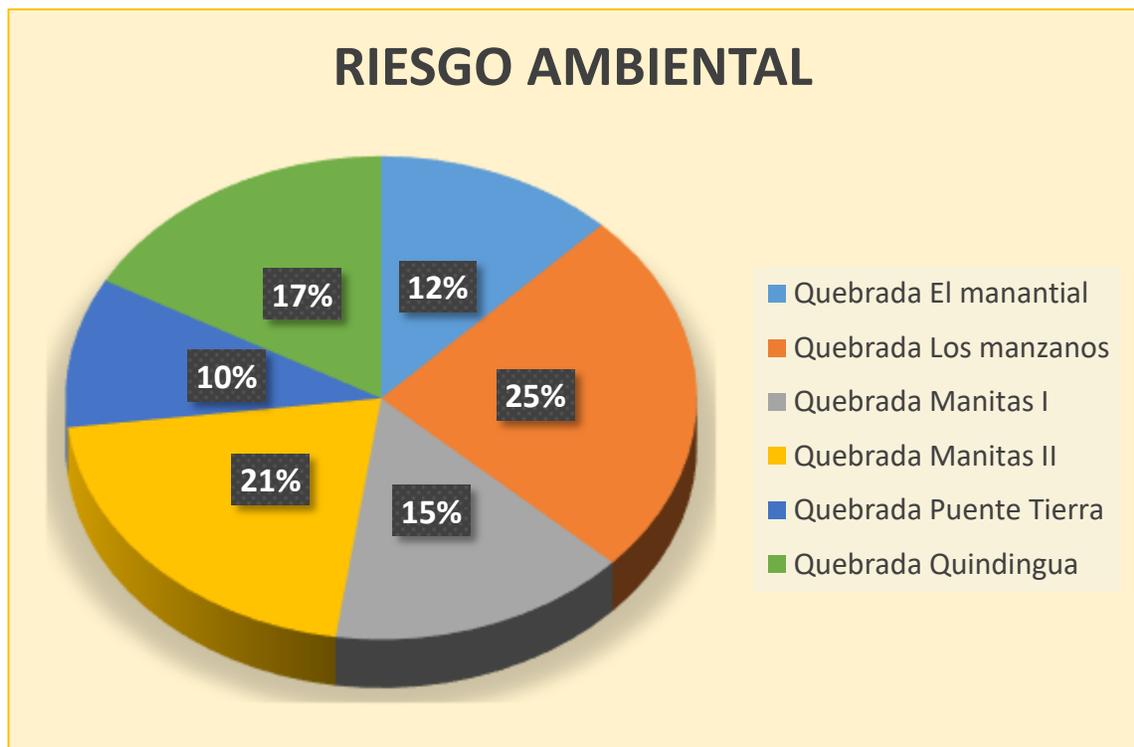
Ilustración 9. Gráfica del Riesgo Ambiental

Para cuantificar el riesgo ambiental de las principales quebradas del municipio de Tocancipá, se grafica el riesgo total de cada quebrada con el objetivo de identificar cuál de ellas tiene mayor repercusión frente a las otras. A continuación en la *Ilustración 10* se demuestran los resultados obtenidos:

Los resultados permiten deducir que la quebrada Los Manzanos, representa mayor riesgo ambiental hacia las comunidades y el ambiente por las condiciones a las que se encuentra sometida. Al ser una quebrada susceptible a los asentamientos humanos en la ronda de su cauce, presenta amenazas por contaminación hídrica, agotamiento del recurso hídrico, deslizamientos e inundaciones; igualmente un alto grado de vulnerabilidad al estar en presencia de comunidades con mala calidad de vida.

Por otro lado, la quebrada que representa menor riesgo por sus condiciones de conservación y preservación es la Quebrada Puente Tierra. Esta quebrada presenta como única amenaza la extracción del recurso hídrico, sin embargo existe la posibilidad de degradarse si aumenta el número de asentamientos humanos en su ronda.
