**ANALISIS DE FALLA DEL SISTEMA TOMA DE FUERZA (PTO) TRACTOR KUBOTA
M9540.**

**ING. JUAN DAVID MARTIN AVILA.
ING. GERMAN LOPEZ MILLAN.**

**UNIVERSIDAD ECCI.
DIRECCION DE POSTGRADOS.
BOGOTÁ D.C.
2016.**

Anteproyecto de Investigación.

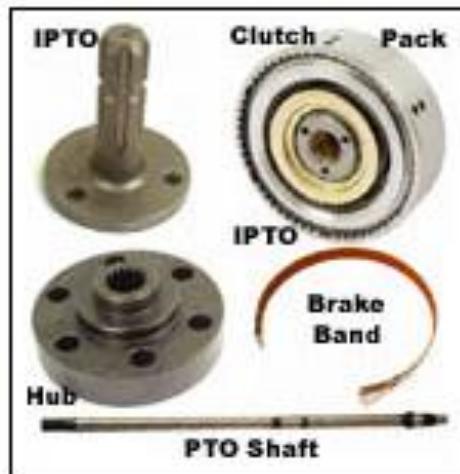
Fig. 11. Freno tipo Abrazadera o Brida.
http://www.tractorpart.com/ford_drivetrain_pto.html.

Este sistema funciona por medio de una presión hidráulica y al momento de desacoplarla activa una abrazadera que envuelve todo el tambor del conjunto de discos para generar el frenado.

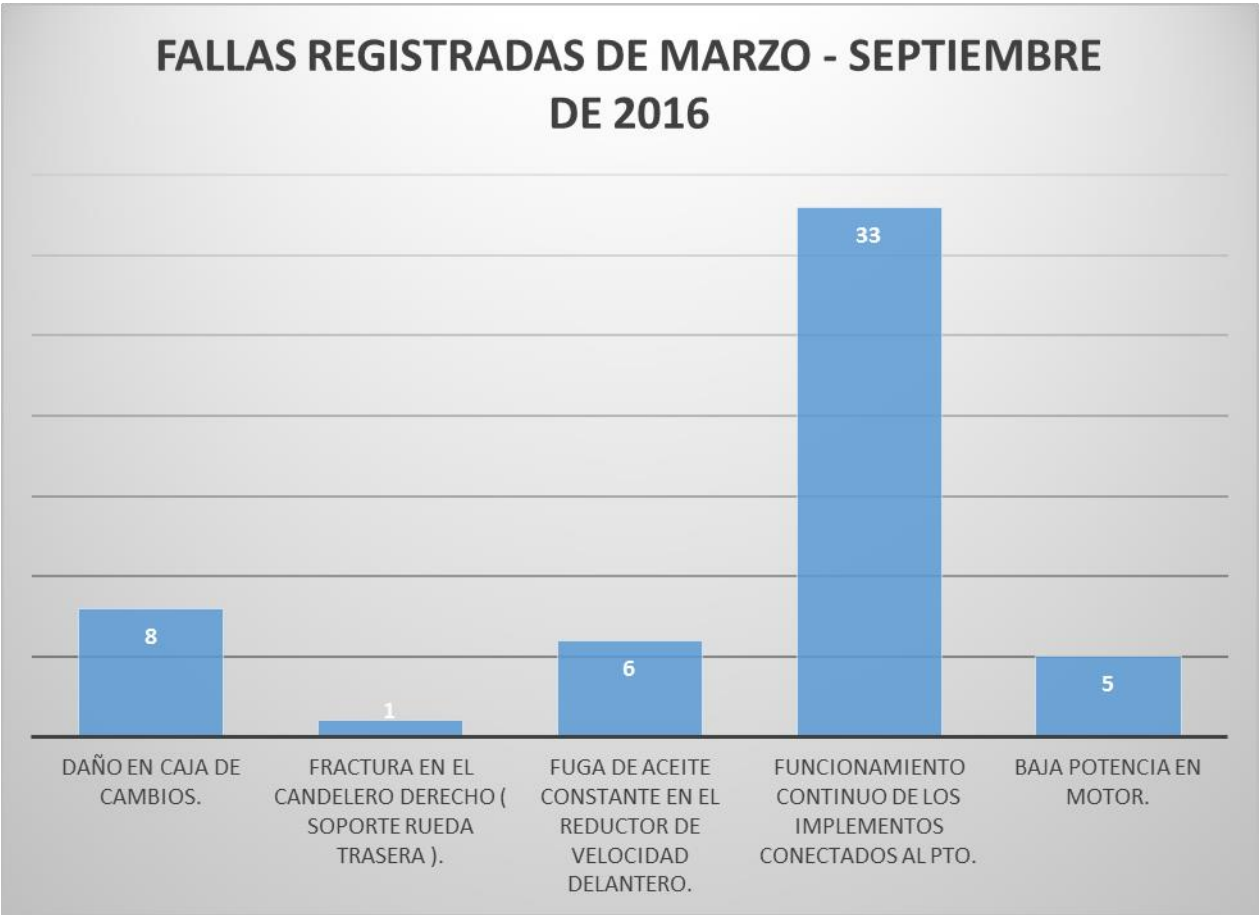
Fig. 13. Fallas registradas de marzo a septiembre de 2016.
Fuente: Autores del proyecto.

Se Puede evidenciar que la falla más reportada por los usuarios es el **FUNCIONAMIENTO CONTINUO DE LOS IMPLEMENTOS CONECTADOS AL PTO** ya que durante el tiempo de Marzo a Septiembre de 2016 se reportaron 33 servicios por

este daño, razón por la cual iniciaremos a evaluar las posibles averías que producen que el cliente llame frecuentemente por daños en su tractor Kubota M9540.

Al analizar que la falla con más concurrencia de acuerdo a la información suministrada en la tabla número 2, se puede identificar que la falla más recurrente es la del funcionamiento continuo de los implementos conectados al PTO. De esa forma se analizan las posibles causas de la falla de la siguiente manera.

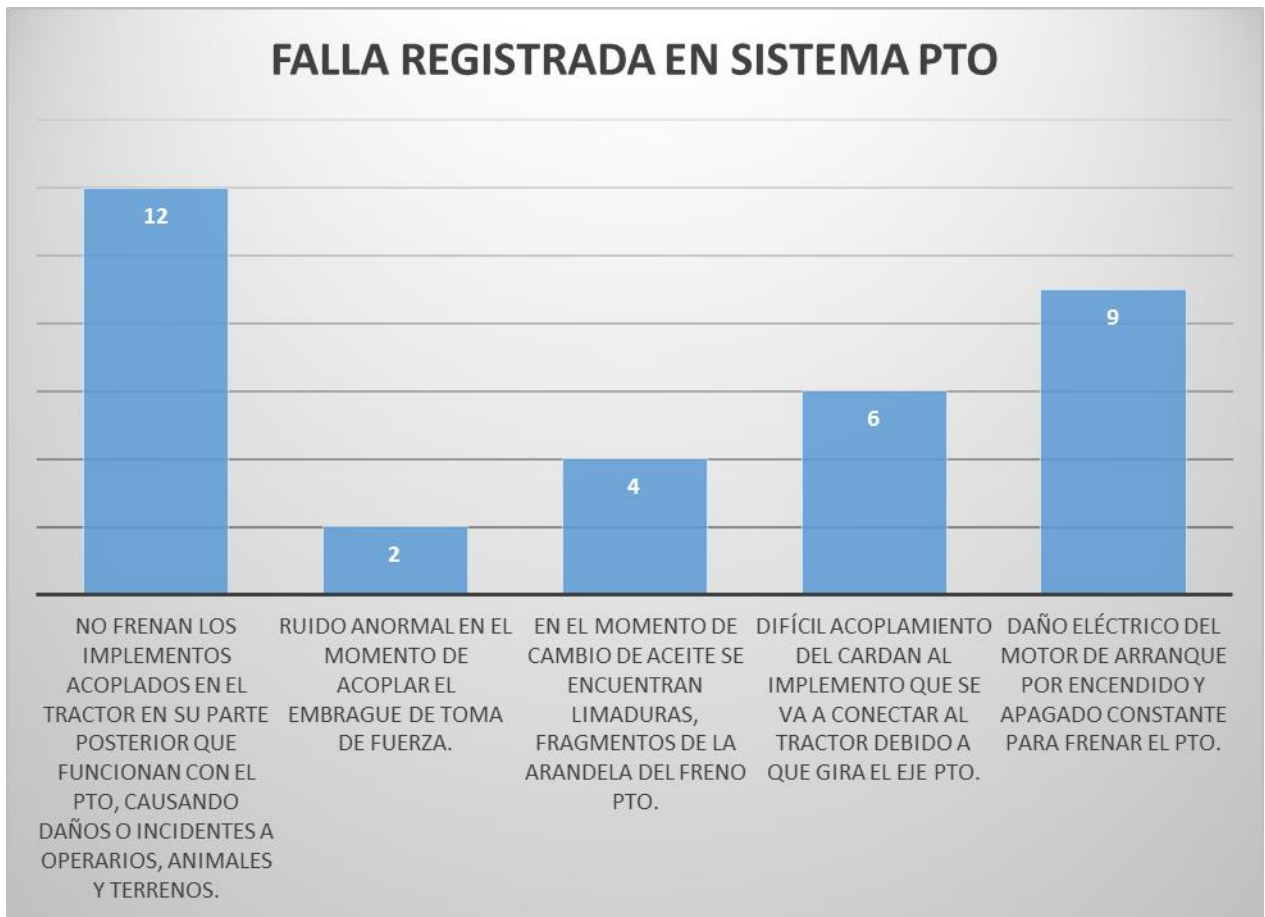
Fig. 14. Falla registrada en sistema PTO.
Fuente: Autores del proyecto.

Basados en los cinco tipos de falla reportados habitualmente por los clientes y de acuerdo a los datos tomados por el callcenter se puede evidenciar en el Grafio 2: **FALLA EN EL SISTEMA PTO** que la falla más significativa es **No frenan los implementos acoplados en el tractor en su parte posterior que funcionan con el PTO.**

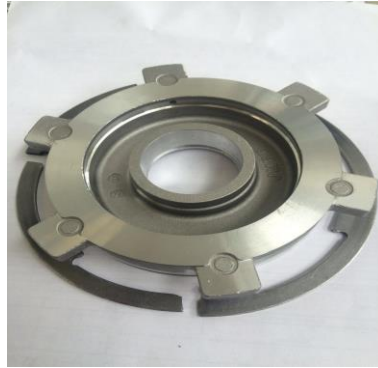
Fig. 15. Arandela Rota.
Fuente: Autores, 2016.

Al analizar las partes mecánicas dentro de la transmisión se identifica que el sistema no se encuentra fallando, en el sistema de toma de fuerza (PTO) por la inadecuada manipulación del operario genera fisuras o rupturas en la arandela del freno del sistema PTO a altas revoluciones en el momento del frenado, cuando se realiza repetidamente el giro del tractor en los linderos del terreno se genera el deterioro del material causando su fractura, para prevenir esta falla es necesario que el operario levante el

- Comprobar que las piezas que se han fracturado o que presentan desgaste elevado ver Figura (13) pueden ser remplazadas por una pieza en un material más fuerte y reforzado ver figura (14) (prototipo de pieza para ensayo en equipo) y así poner en funcionamiento el sistema de fuerza PTO en el tractor y realizar pruebas.

implemento que esté conectado al equipo (si aplica) y realice el giro antes de bajarlo nuevamente, para mitigar la falla de ruptura es necesario realizar el cambio de la arandela en acero de 2,5mm por una arandela de 4mm la cual no se fractura tan fácilmente permitiendo que el tractor Kubota M9540 pueda continuar con sus labores sin afectar el sistema PTO aunque el operario utilice el sistema de frenado altas revoluciones.

Se determina que la causa del problema corresponde a una falla humana en la mayoría de los casos y la cual se puede mitigar al realizar el cambio de la arandela del freno del sistema PTO, aun así es necesario realizar las capacitaciones continuas al personal operativo y concientizar a las personas para que usen el equipo de acuerdo a las especificaciones del fabricante.
