**DIAGNÓSTICO DE LA CALIDAD DEL AGUA DE LA QUEBRADA LA CHUCUA DEL
MUNICIPIO DE TOCANCIPÁ.
Enfocado al municipio de Tocancipá**

**Trabajo de grado presentado para optar el título de
Ingeniero(a) Ambiental**

Escuela colombiana de Carreas industriales- ECCI
Facultad de ingeniería Ambiental
Bogotá D.C
2015

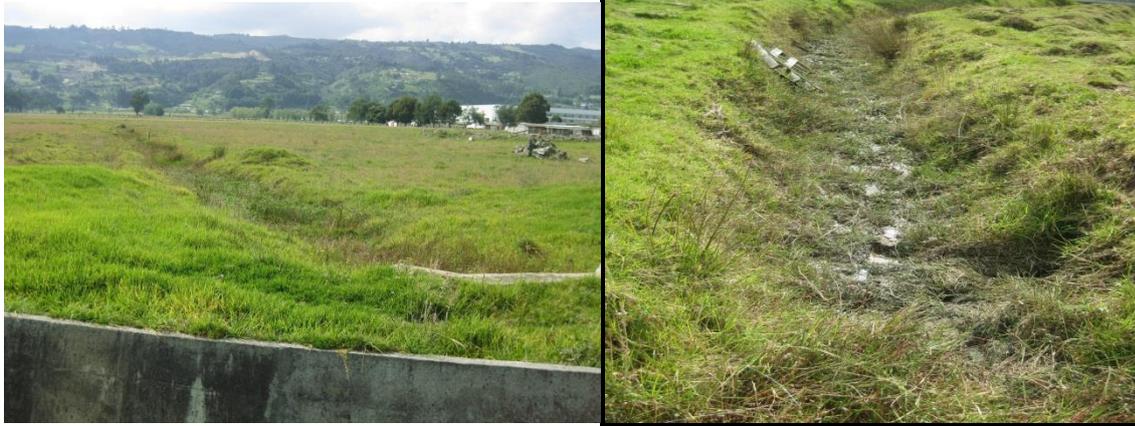
3 Canal de la quebrada la Chucua predio colindante **Figura 4** Quebrada la Chucua.

a EBEL costado Sur

No se observa movimiento de fluido.

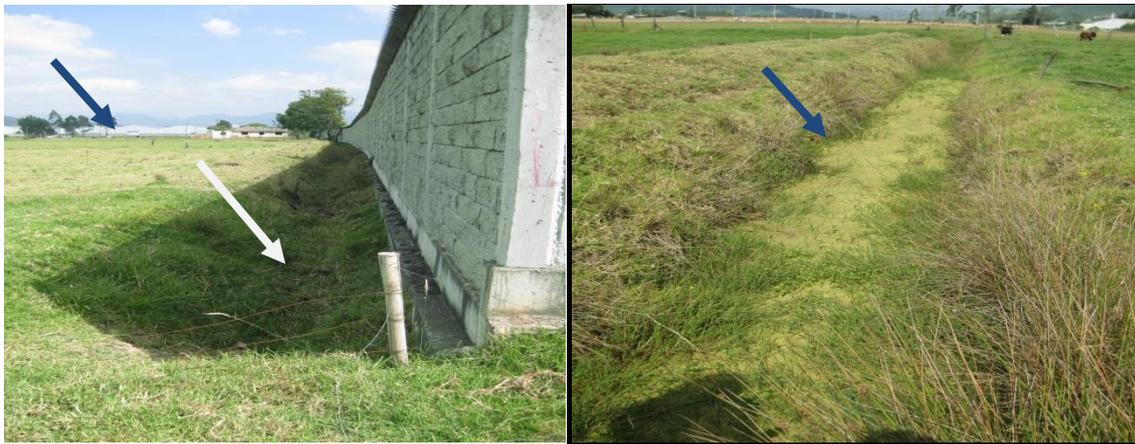
5 Canal de la quebrada paralelo a EBEL Llegando la vía paralela al predio

Figura 6 Quebrada la Chucua costado Sur de EBEL costado Sur

Metros más debajo de la quebrada en el mismo trayecto, se observa una tubería que comunica la Quebrada La Chucua con canal de agua lluvia. En este mismo canal, se evidencia una descarga de agua proveniente de tubería de la empresa EBEL en inmediaciones de las coordenadas Este: 1015848 y Norte: 1038890, la cual presenta un fluido constante y un color transparente, aparentemente con agua limpia. Luego de unos minutos en el lugar, el fluido seso y ya no presentaba ningún tipo de corriente en el cuerpo de agua.

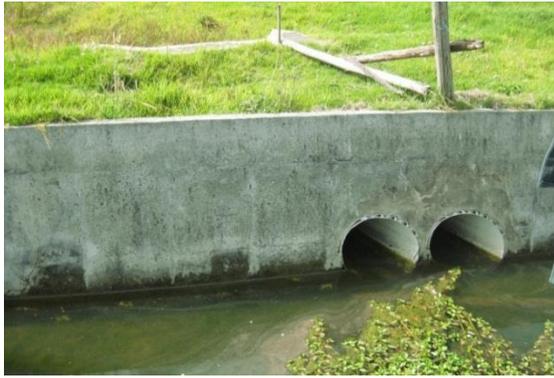
Figura 7 Tubería de salida quebrada la Chucua a Canal

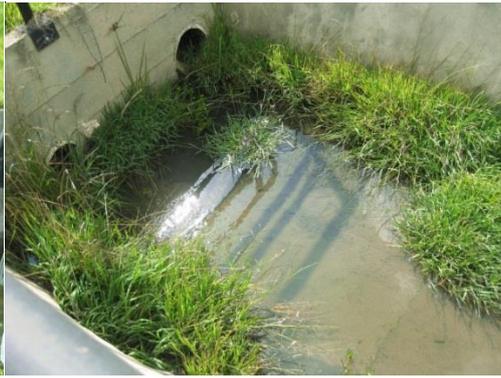
Figura 8 Tubería de descarga EBEL.

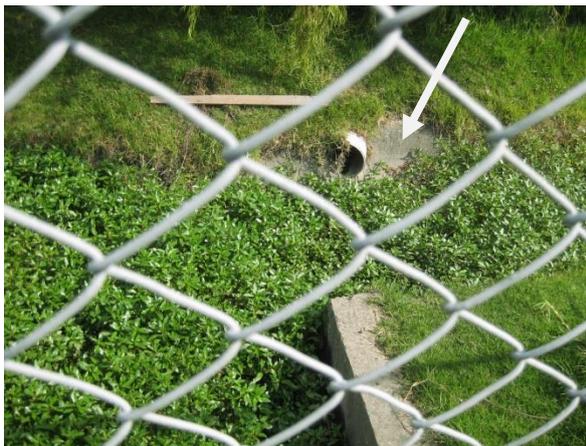
Continuando el trayecto de la Quebrada se observó tubería con descarga a la fuente hídrica denominada La Chucua en inmediaciones de las coordenadas Este: 1015582 y Norte: 1038768, por parte de la empresa TOPTEX, no se observa ningún tipo de fluido en el momento de la visita y el cuerpo de agua presenta eutrofización.

Figura 9 Tubería proveniente de la empresa Toptex
Coordenadas N: 1038768 E: 1015582 H: 2579.

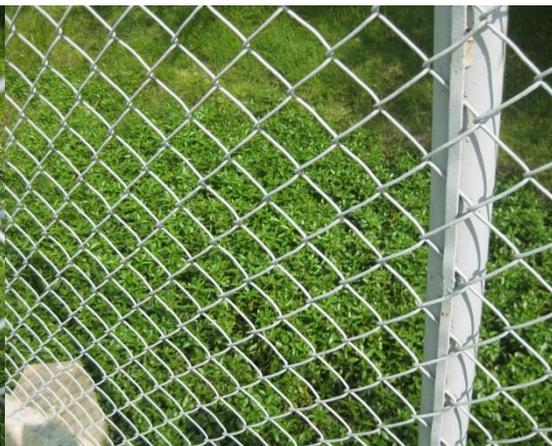
Figura 10 Eutrofización de la Quebrada La Chucua

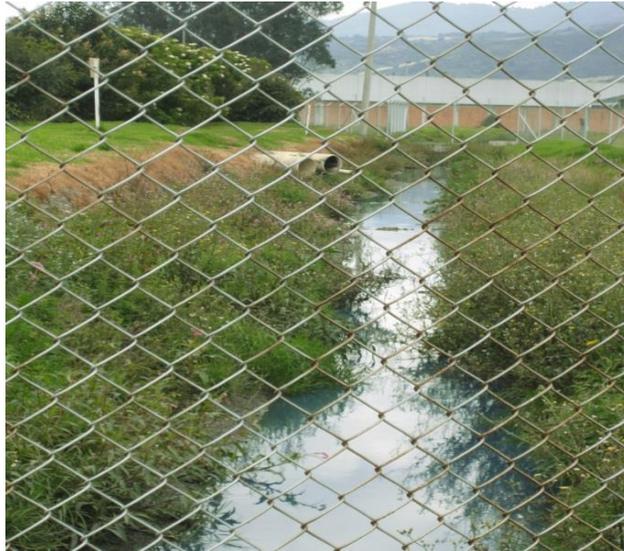
Continuando el recorrido de la Quebrada La Chucua se observa descarga de agua a la fuente hídrica en inmediaciones de las coordenadas Este: 1014520 y Norte: 1038599, por parte de la Industria SIKA. La Quebrada presenta un color azul aguas arriba de esta descarga, por lo cual se presume que el cambio de color es por parte de la empresa TOPTEX.

Figura 11 Tubería proveniente de la empresa Sika con descarga a la Quebrada La Chucua. Coordenadas: Este 1014520 y Norte 1038599

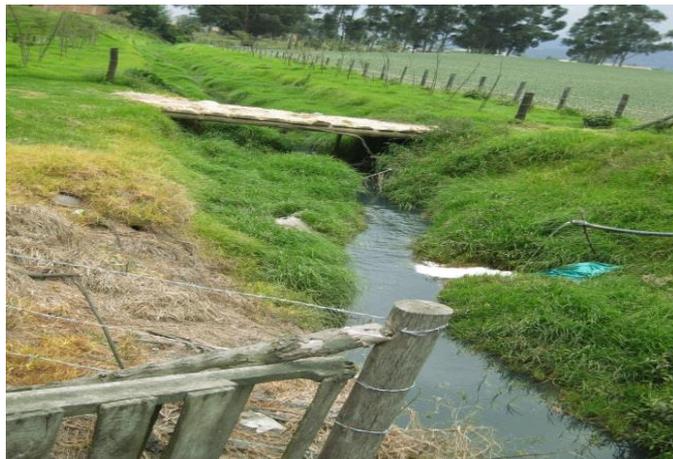
Coordenadas N: 1037948 E: 1013083 H: 2578

Figura 12 Punto de descarga presuntamente de POTERI.

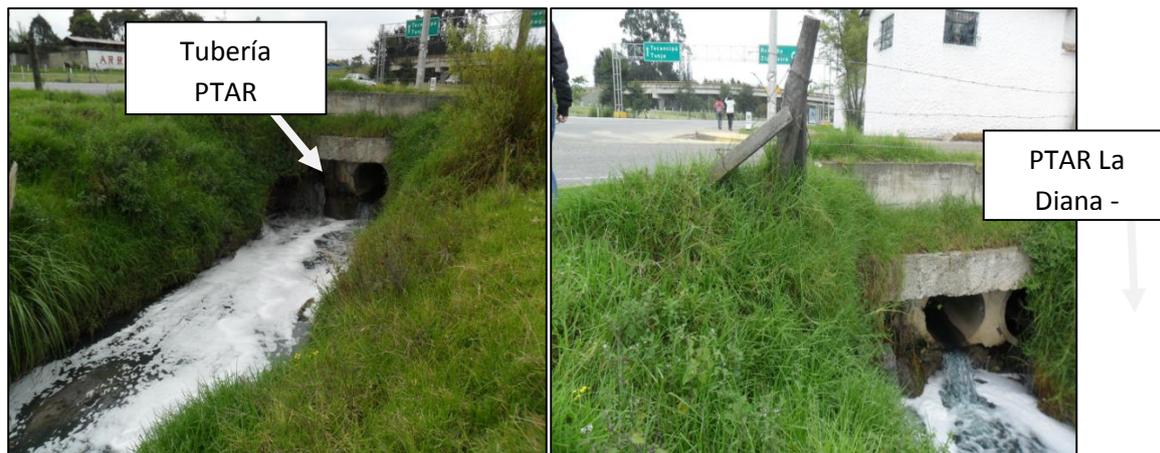
Figura 13 Descarga PTAR Tocancipá-sopo
1038323 E: 1013395 H: 2582

Figura 14 Descarga PTAR Sector La Diana Coordenadas N:
Coordenadas N: 1038323 E: 1013395 H: 2582

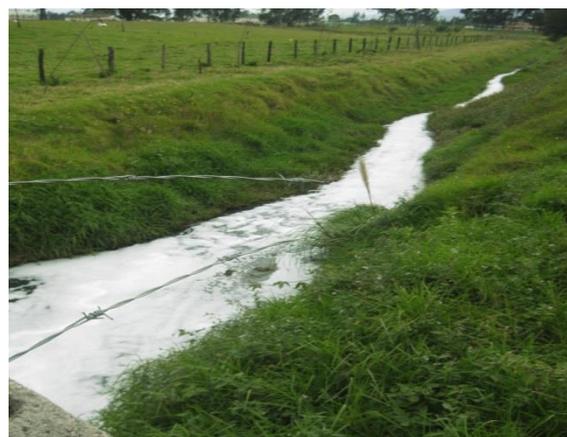
Se observa que el agua presenta espuma que generalmente se da por la presencia de un tipo de aireación o caída del agua, pero no se evidencio que ocurriera ninguna de las dos cosas, cabe aclarar que en esta zona el terreno cuenta con una pendiente homogénea y no presenta ningún resalto hidráulico significativo.

Figura 15 Quebrada con presencia de espuma.

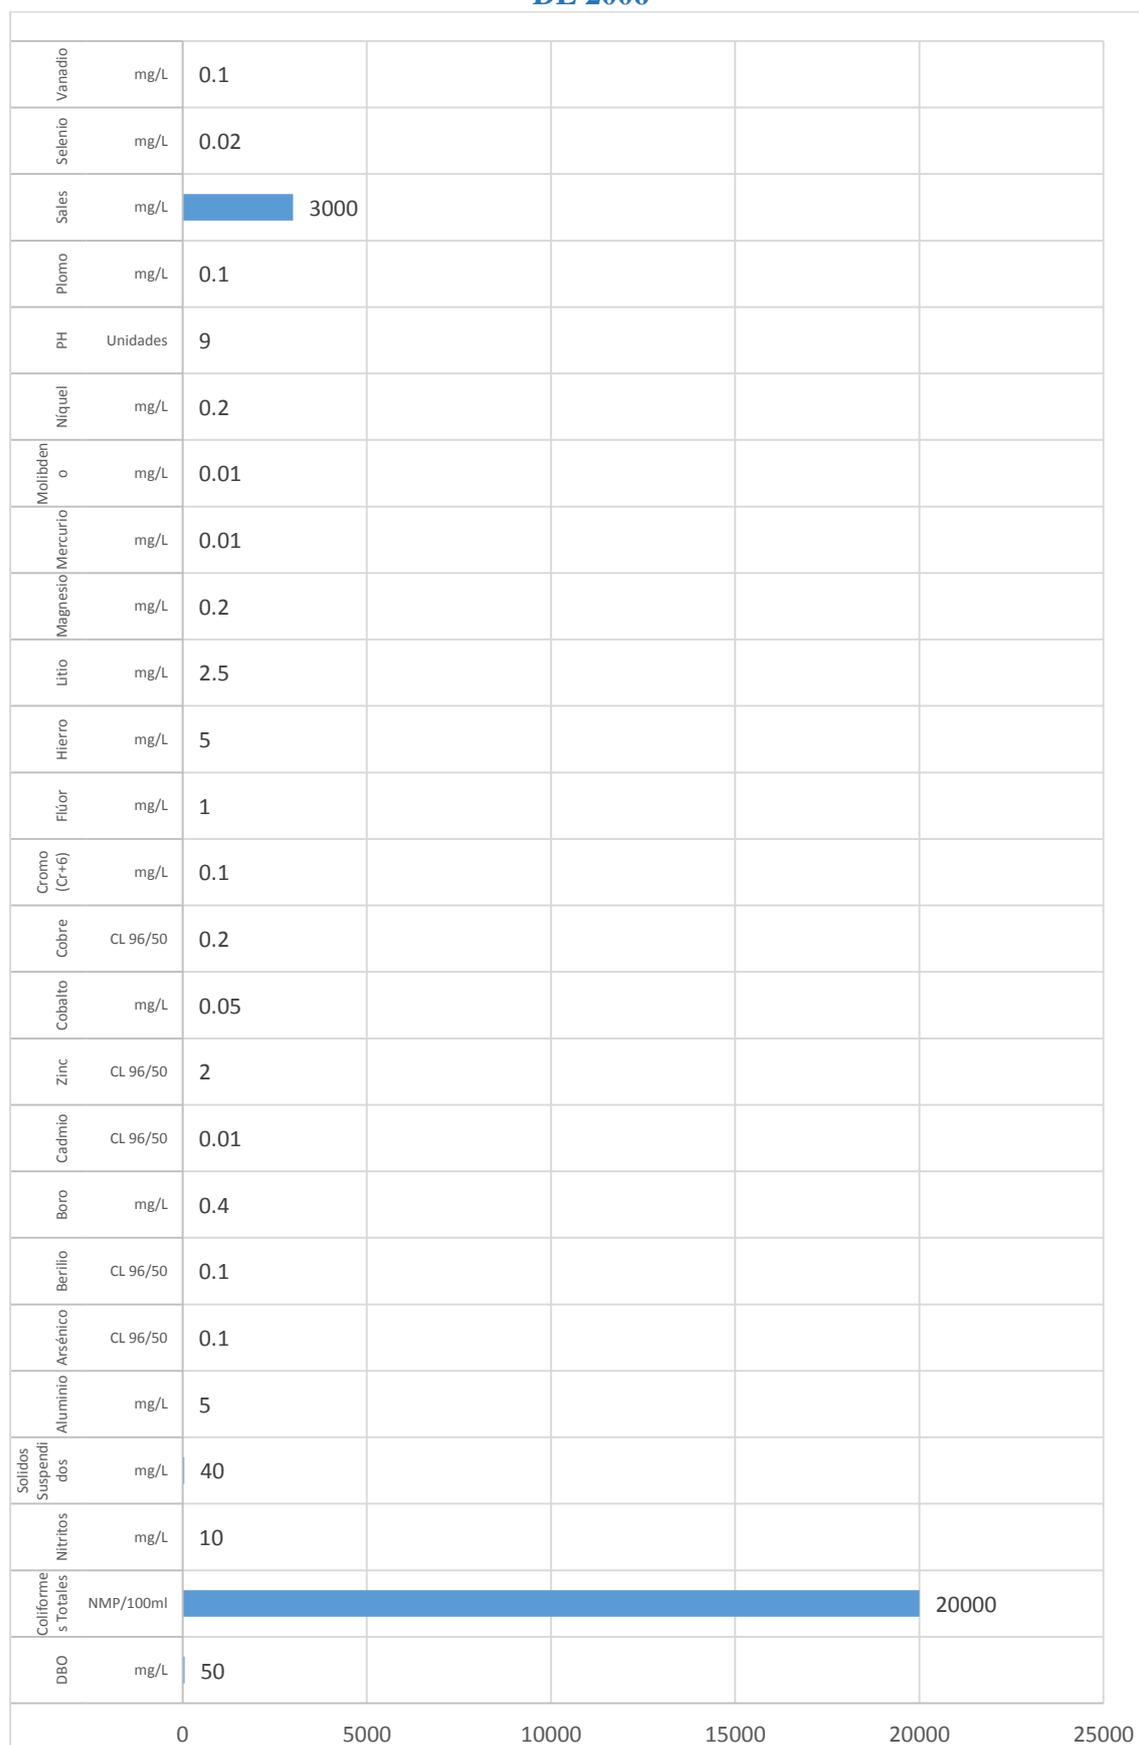
Grafica 1. Parámetros ideales año 2020 según el acuerdo 43 del 2006 clase IV

Condición actual vertimiento junto condición ideal acuerdo 43 de 2006

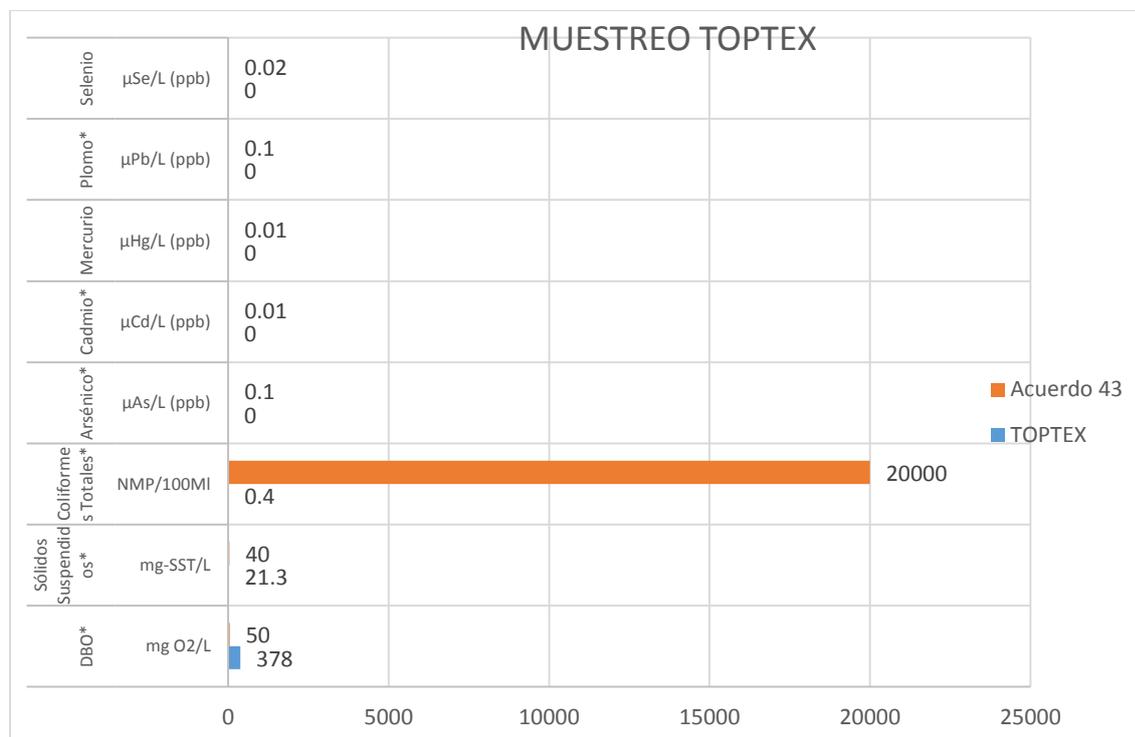
Grafica 2. Muestreo Toptex.

Las condiciones ideales referenciadas en el acuerdo 43 de 2006 hace referencia a las condiciones ideales a alcanzar para el año 2020, como se puede ver en la gráfica N°2 tenemos un parámetro como lo es la de los Coliformes totales en la que a simple vista se denota que los resultados en este punto de toma de muestra no es muy representativa y aparentemente no se podría considerar la afectación del cuerpo de agua por este parámetro orgánico ya que este se encuentra por debajo de la condición ideal por ende se estaría cumpliendo a cabalidad la norma y el acuerdo.

El día de la visita realizada a la quebrada se evidencio que el color del agua era azul oscuro.

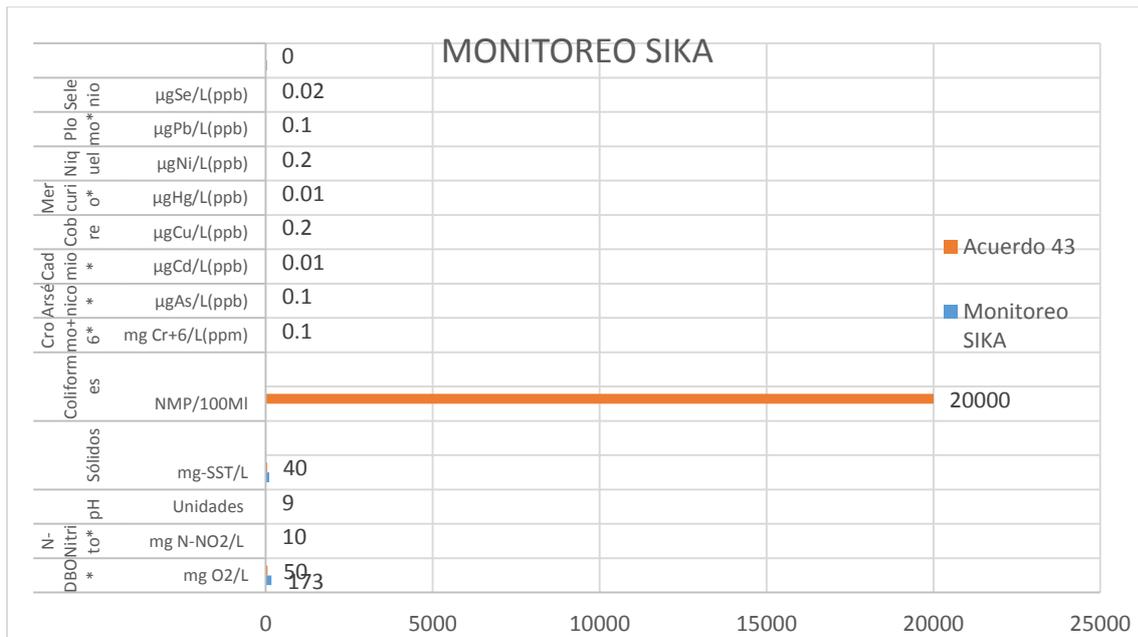
Grafica 3. Muestreo Sika

En este punto de vertimiento tanto la de DBO como OD no están cumpliendo con las condiciones ideales del acuerdo 43 de la CAR. El OD se agota en función del aumento de presencia vegetativa, la DBO varía del afluente hacia el efluente debido al aumento de la velocidad y aumento del caudal diluyendo la concentración de nutrientes.

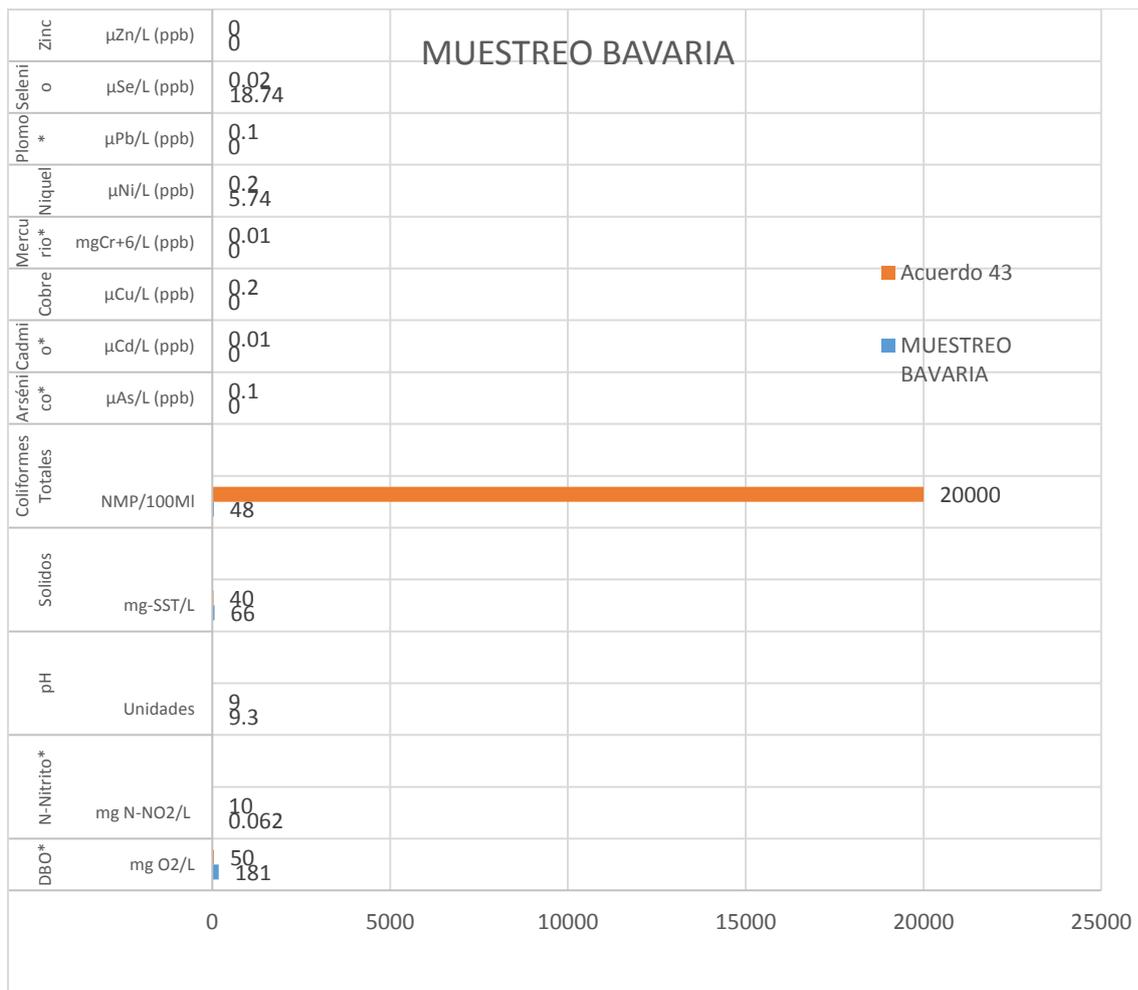
Grafica 4. Cuerpo de agua Bavaria

En este punto la demanda bioquímica de oxígeno se aumenta debido a la cantidad de nutrientes que aporta el vertimiento, el OD está muy cerca a condición ideal. Según informe CAR Bavaria vierte sus aguas directamente al río Bogotá.

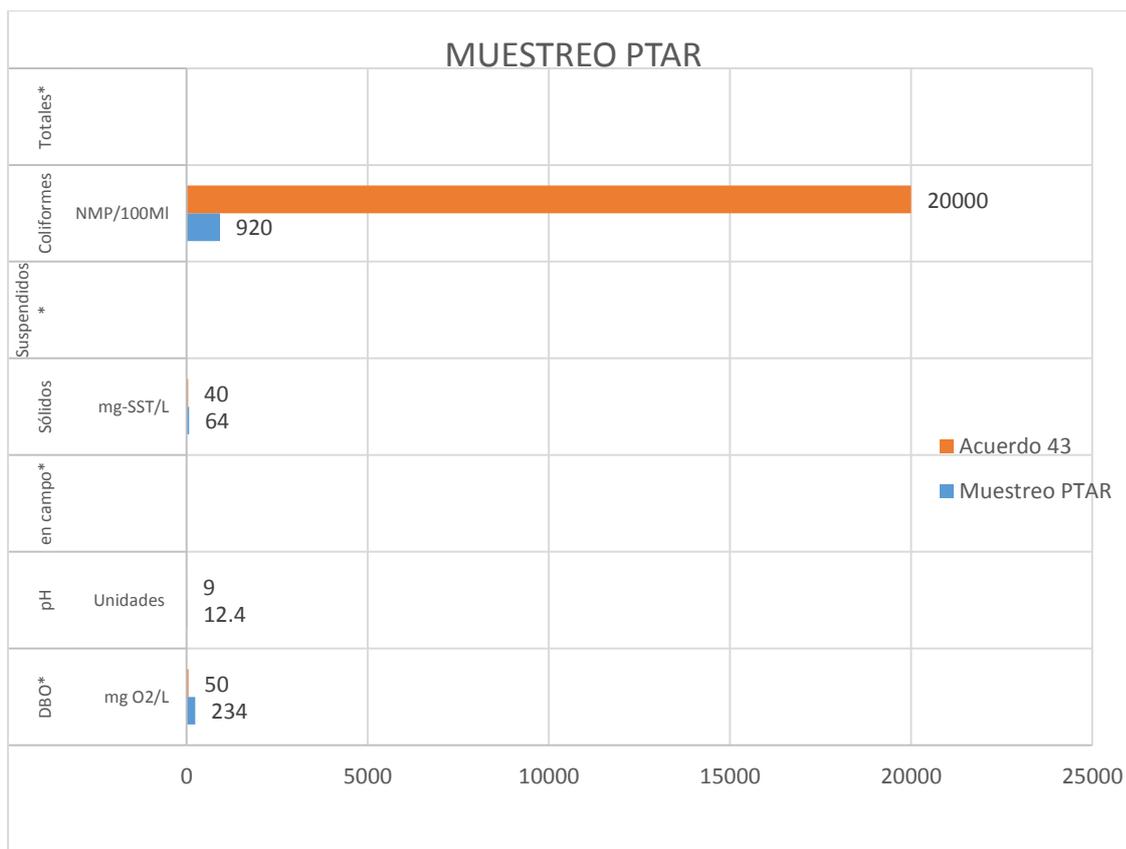
Grafica 5. Sector PTAR Tocancipá

En este punto la DBO sigue siendo alta a pesar de la aireación que presenta el cuerpo de agua en la caída que se genera al llegar al canal del cauce proveniente de la PTAR, en este punto se presentan olores ofensivos ya que también se conectan tuberías de aguas residuales provenientes de la vereda la Diana, desconociendo las cantidad de vertimientos aguas arriba de este punto, teniendo conocimiento que en esa zona se encuentra un parque industrial.

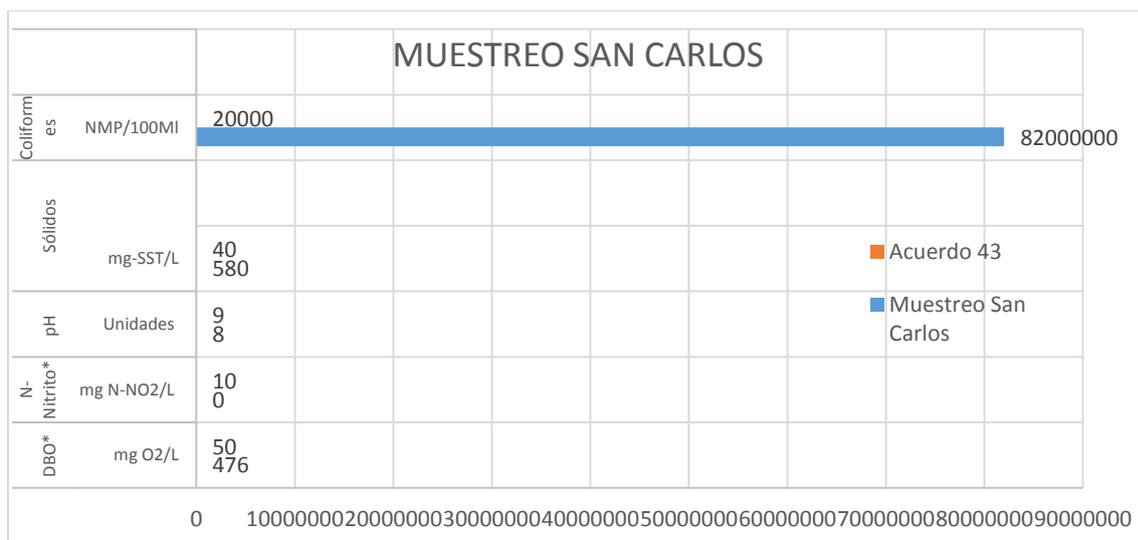
Grafica 6. Vertimiento San Carlos

En este punto la velocidad del agua disminuye debido al aumento de sólidos suspendidos, la DBO, sigue siendo alta ya que en este lugar se conecta el canal proveniente del parque industrial Trafalgar lo cual contribuye con carga contaminante al cuerpo de agua disminuyendo el oxígeno disuelto.

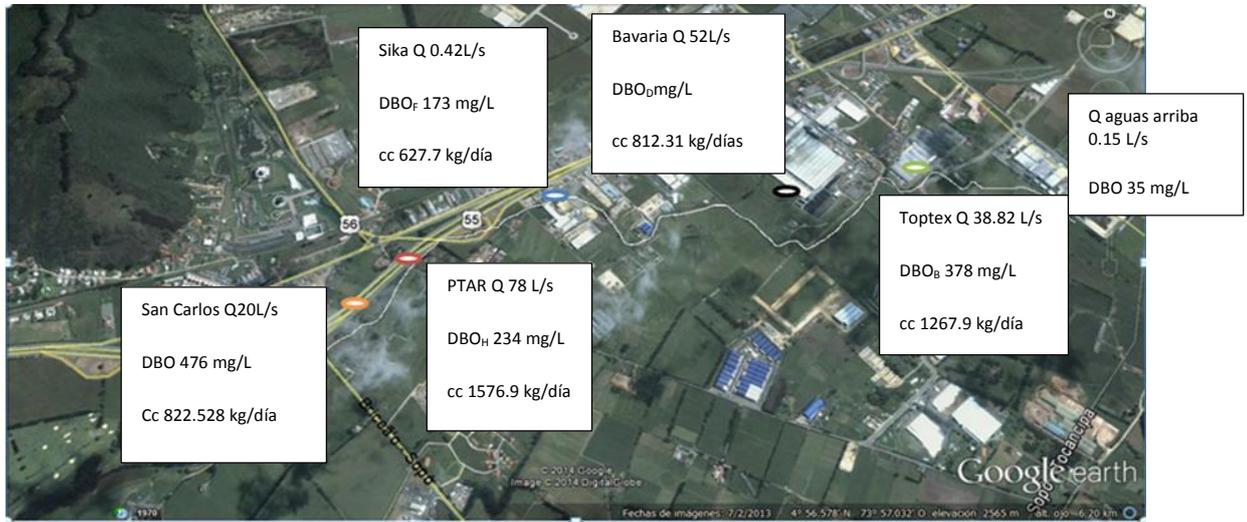
Figura 16. Puntos de vertimiento Fuente: Google Earth

Se identifica los caudales aguas arriba y aguas abajo del tramo estudiado junto con las concentraciones de DBO y carga contaminante de cada uno de los puntos de vertimientos.

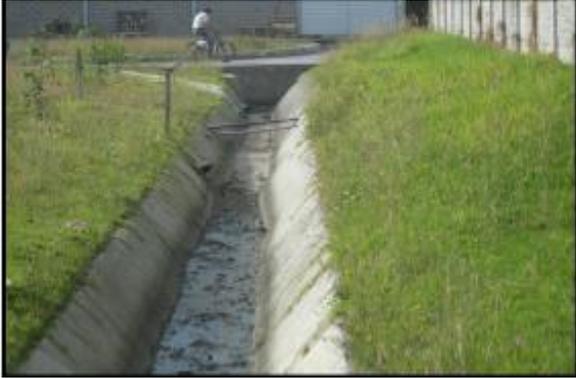
Tabla 38 Punto 3 TOPTEx **Fuente:** Laboratorio ECODES Ingeniería LTDA.

Punto 3 TOPTEx		
Localización del punto de vertimiento		
Vereda	Canavita	
Cuenca	Río Teusacá	
Hora de monitoreo	3:54pm	
Fecha de monitoreo	Abril 15 del 2009	
Coordenadas	1038856 (N);1015702 (O)	
Direccionamiento		
Parámetros del punto de vertimiento	Método	Frecuencia (vertimiento)
Características del punto de vertimiento		
Tipo de estructura	Dos tuberías	
Tipo de vertimiento	Aguas lluvias	
Descripción	Se identificaron dos tuberías de la empresa TOPTEx, que descargan aguas lluvias a un canal que luego vierte a la quebrada.	
Tipo de industria	TOPTEx	
Fotografía

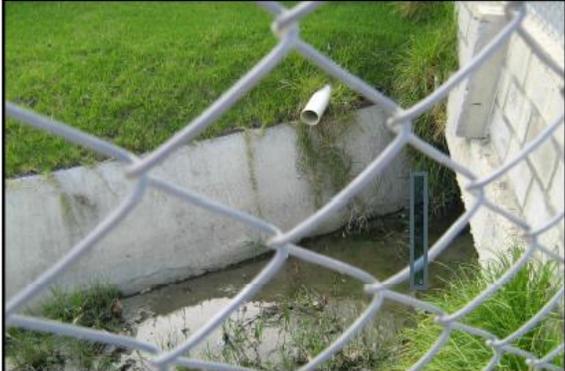
Tabla 39 Punto 4 TOPTEx **Fuente:** Laboratorio ECODES Ingeniería LTDA.

Punto 4 TOPTEx	
Localización del punto de vertimiento	
Vereda	Canavita
Cuenca	Río Teusacá
Hora de monitoreo	4:10pm
Fecha de monitoreo	Abril 15 del 2009
Coordenadas	1038816 (N) 1015641 (O)
Direccionamiento	
Características del punto de vertimiento	
Tipo de estructura	Tubería
Tipo de vertimiento	Aguas lluvias
Descripción	Tubería de la empresa Toptex que descarga agua lluvia al canal perimetral y luego a la quebrada.
Tipo de industria	TOPTEx
Fotografía

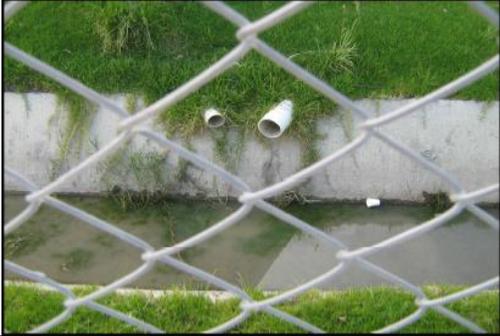
Tabla 40 Punto 5 TOPTEx **Fuente:** Laboratorio ECODES Ingeniería LTDA.

Punto 5 TOPTEx	
Localización del punto de vertimiento	
Vereda	Canavita
Cuenca	Río Teusacá
Hora de monitoreo	4:15pm
Fecha de monitoreo	Abril 15 de 2009
Coordenadas	1038796 (N); 1015628(O)
Direccionamiento	
Características del punto de vertimiento	
Tipo de estructura	Dos tuberías
Tipo de vertimiento	Aguas lluvias
Descripción	Dos tuberías de la empresa TOPTEx, al canal y luego a la quebrada.
Tipo de industria	TOPTEx
Fotografía

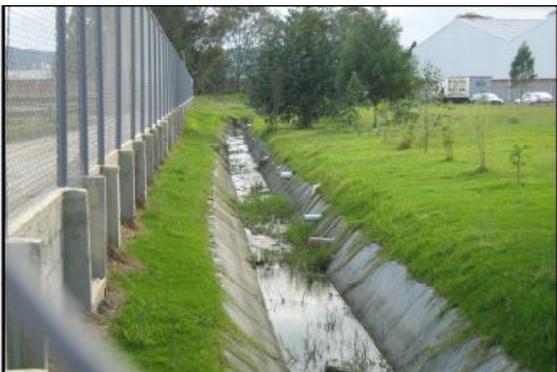
Tabla 41 Punto 6 TOPTEx **Fuente:** Laboratorio ECODES Ingeniería LTDA.

Punto 6 TOPTEx	
Localización del punto de vertimiento	
Vereda	Canavita
Cuenca	Río Teusacá
Hora de monitoreo	4:16pm
Fecha de monitoreo	Abril 15 de 2009
Coordenadas	1038796(N);1015628(O);1038766(N); 1015599(O)
Direccionamiento	
Características del punto de vertimiento	
Tipo de estructura	Tubería
Tipo de vertimiento	Aguas lluvias
Descripción	13 tuberías de la empresa TOPTEx, vierten al canal y luego a la quebrada.
Tipo de industria	TOPTEx
Fotografía

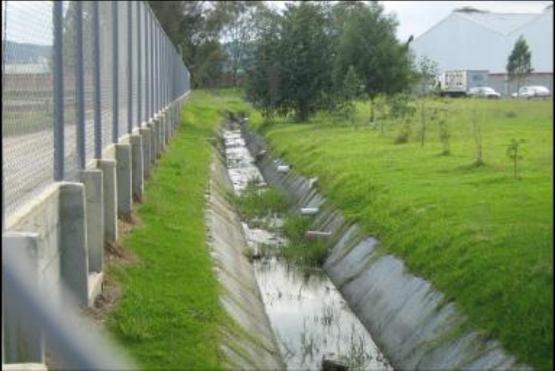
Tabla 42. Punto 7 TOPTEx **Fuente:** Laboratorio ECODES Ingeniería LTDA.

Punto 7 TOPTEx	
Localización del punto de vertimiento	
Vereda	Canavita
Cuenca	Río Teusacá
Hora de monitoreo	4:26pm
Fecha de monitoreo	Abril 15 de 2009
Coordenadas	1038766(N);1015590(O)
Direccionamiento	
Características del punto de vertimiento	
Tipo de estructura	Tubería
Tipo de vertimiento	Aguas lluvias
Descripción	Tubería de la empresa Toptex que descargan a un canal luego a la Quebrada, en este punto se termina el canal Toptex y se une con la Quebrada que viene al frente de la vía.
Tipo de industria	TOPTEx
Fotografía

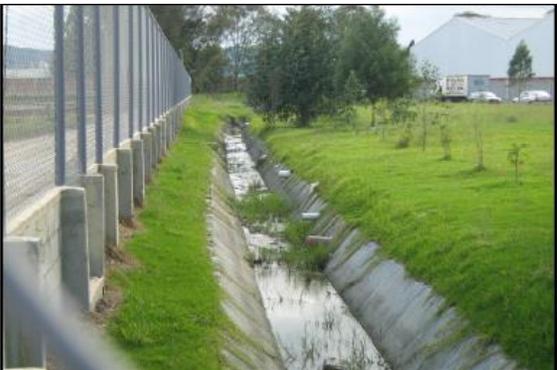
Tabla 43 Punto 8 TOPTEx **Fuente:** Laboratorio ECODES Ingeniería LTDA.

Punto 8 TOPTEx	
Localización del punto de vertimiento	
Vereda	Canavita
Cuenca	Río Teusacá
Hora de monitoreo	4:37pm
Fecha de monitoreo	Abril 15 de 2009
Coordenadas	1038733(N);1015505(O)
Direccionamiento	
Características del punto de vertimiento	
Tipo de estructura	Tubería
Tipo de vertimiento	No identificado
Descripción	Tubería de la empresa Toptex que va directo a la Quebrada, no se identificó el tipo de vertimiento que se puede generar.
Tipo de industria	TOPTEx
Fotografía

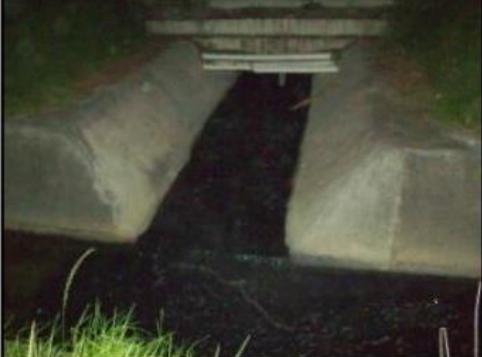
Tabla 44 Punto 9 canal a la salida de Toptex

Punto 9 canal a la salida de Toptex	
Localización del punto de vertimiento	
Vereda	Canavita
Cuenca	Río Teusacá
Hora de monitoreo	7:01pm
Fecha de monitoreo	Abril 15 de 2009
Coordenadas	1038733(N);1015505(O)
Direccionamiento	
Características del punto de vertimiento	
Tipo de estructura	Canal
Tipo de vertimiento	Agua residual industrial
Descripción	Canal corresponde a la salida de la empresa, teniendo en cuenta que la quebrada fue canalizada, las aguas traen aporte directo del vertimiento a la PTAR de la empresa.
Tipo de industria	Canal a la salida de TOPTEx
Fotografía

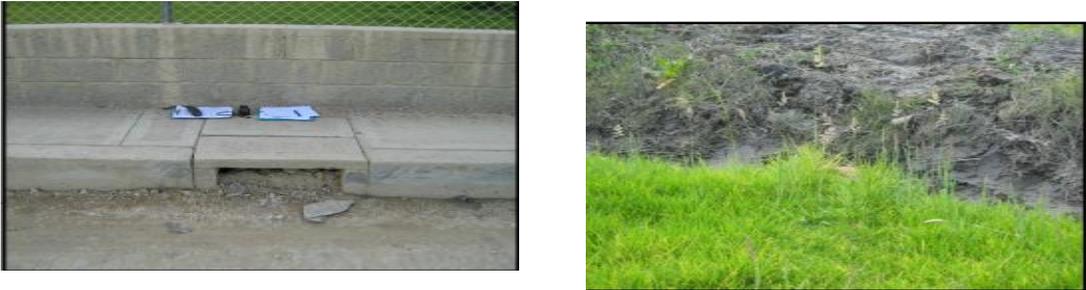
Tabla 45 empresa **Fuente:** Laboratorio ECODES Ingeniería LTDA.

Punto 16 Empresa	
Localización del punto de vertimiento	
Vereda	Canavita
Cuenca	Río Teusacá
Hora de monitoreo	4:31pm
Fecha de monitoreo	Abril 15 de 2009
Coordenadas	1038751(N);1015547(O)
Direccionamiento	
Características del punto de vertimiento	
Tipo de estructura	Tubería
Tipo de vertimiento	Agua lluvia
Descripción	Las aguas provenientes de la vía contigua a la empresa TOPTEx, descargan directamente a la quebrada, la cual se ubica dentro del predio de la empresa.
Tipo de industria	Vía
Fotografía

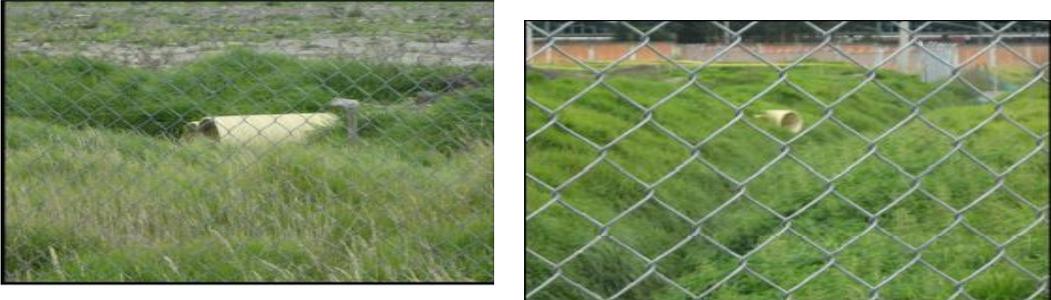
Tabla 46 empresas Sika **Fuente:** Laboratorio ECODES Ingeniería LTDA.

Punto 16 Empresa SIKA	
Localización del punto de vertimiento	
Vereda	Canavita
Cuenca	Río Teusacá
Hora de monitoreo	3:10pm
Fecha de monitoreo	Abril 22 de 2009
Coordenadas	1038588(N);1014580(O)
Direccionamiento	
Características del punto de vertimiento	
Tipo de estructura	Tubería
Tipo de vertimiento	No identificado
Descripción	La tubería proviene de la caseta ubicada dentro de la empresa, no se pudo observar el tipo de vertimiento generado por la tubería.
Tipo de industria	Empresa SIKA
Fotografía

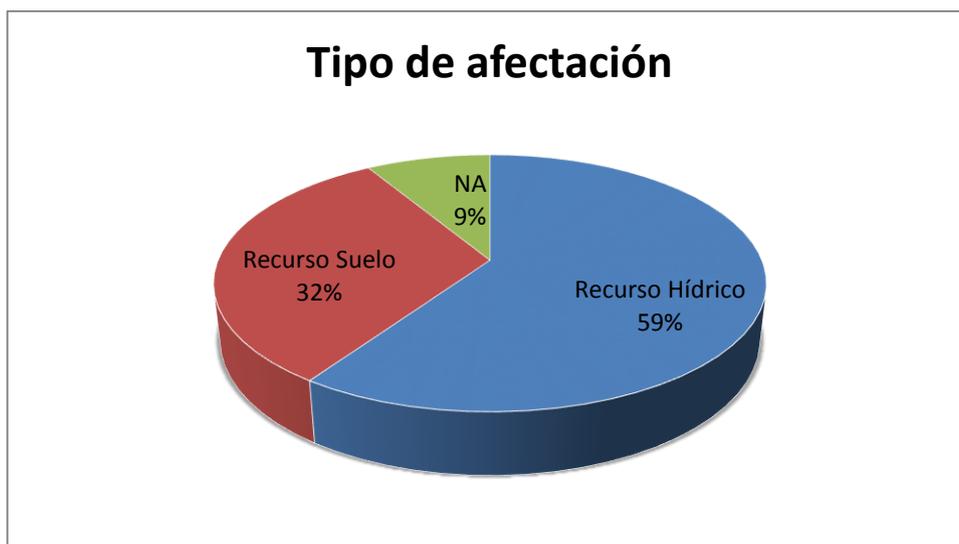
Grafica 3. Porcentaje de afectación en el recurso Hídrico

El 59% de los tipos de afectación se presenta al recurso hídrico, que se encuentra en trámite, seguimiento y control, representando de manera eficiente lo definido en la normatividad.

El 32% representa a la afectación al recurso suelo, lo cual es una problemática ambiental, dado que no es posible otorgar permisos de vertimiento directamente al suelo.

Con el 9% se identifican las posibles conexiones al alcantarillado municipal, que se supone deberían ser archivados dado que no representan afectación a ningún recurso.

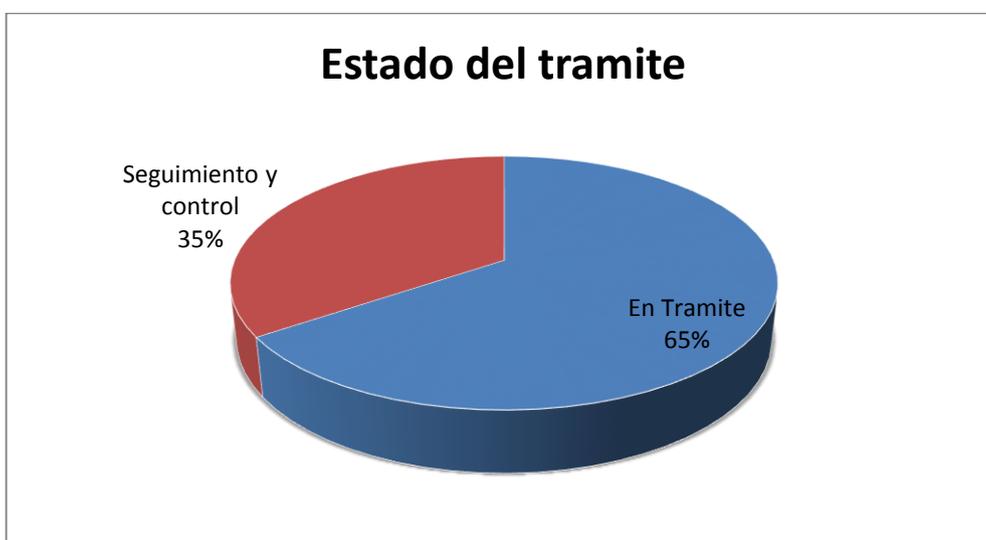
Grafica 4. Porcentaje del estado de trámite de permiso de vertimientos

El 65% de los trámites de permiso de vertimiento se encuentran en trámite, el 35% restante de los trámites se encuentran aprobados y están en seguimiento y control.

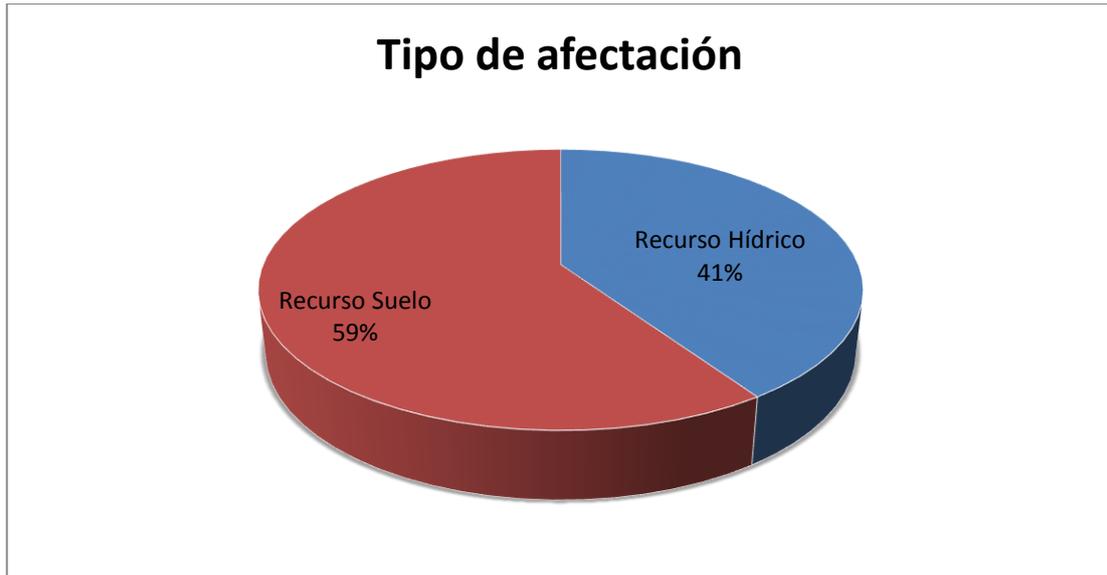
Grafica 8. Porcentaje de tipo de afectación.

La afectación al recurso suelo seda principalmente por actividad de los complejos industriales, urbanizaciones y actividades de la industria lecheras.

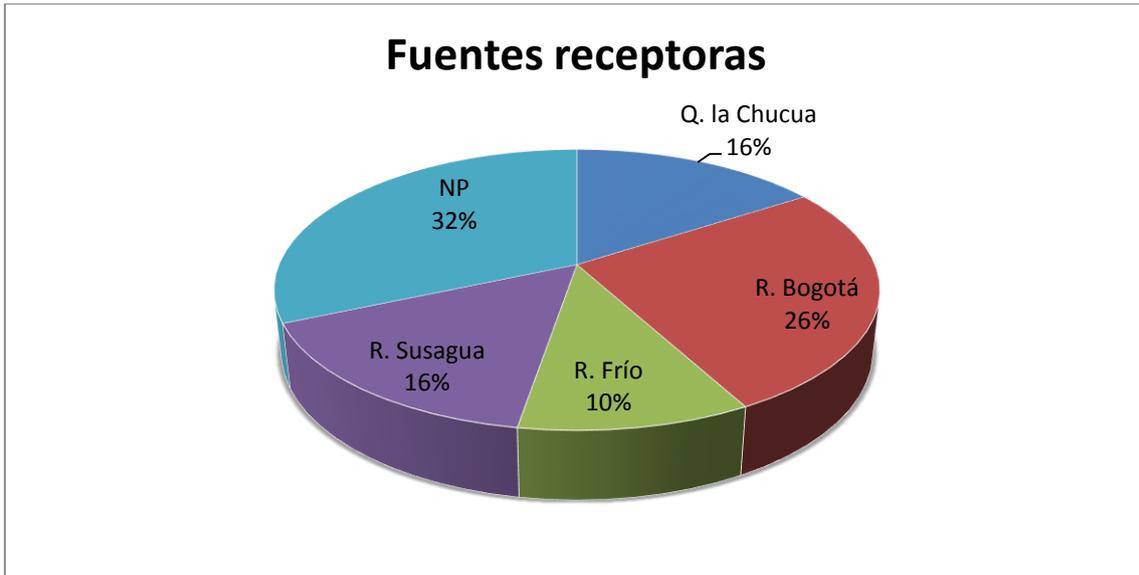
Grafica 10. Porcentajes de fuentes receptoras.

Las fuentes receptoras no identificadas representan el mayor porcentaje, seguido por la fuente del río Bogotá y la quebrada la Chucua. 3 (tres) de las fuentes receptoras son al recurso suelo. La falta de información se debe a la claridad de la información en los expedientes.
