**ANÁLISIS CINEMÁTICO SISTEMA DE SUSPENSIÓN POR BALLESTAS PARA
CAMIÓN KENWORTH T370**

PROGRAMA MECÁNICA AUTOMOTRIZ

AÑO 2016

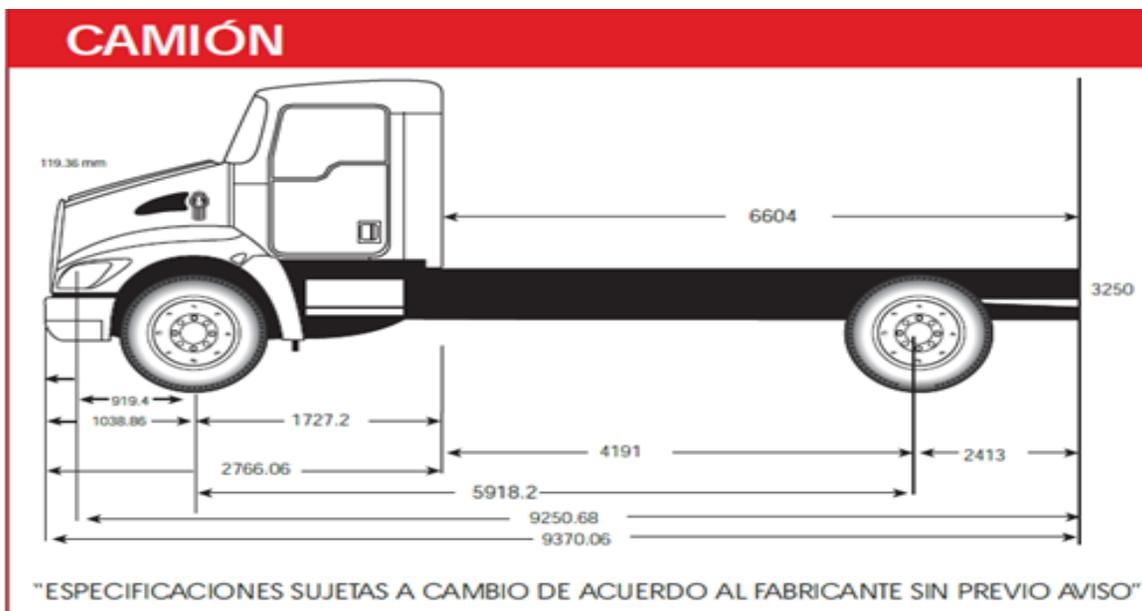
Los vehículos que presentaron la falla su trabajo son de reparto de paquetería de una empresa colombiana donde se sabe que cumplen las especificaciones según el fabricante de acuerdo con la **Figura 1**. Que se muestra a continuación:

Figura 1 diagrama de las dimensiones del camión.

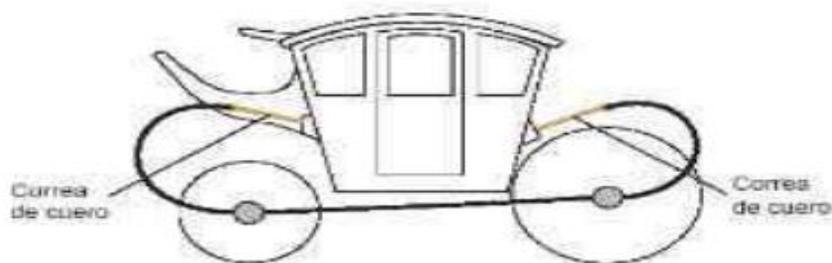
Una preocupación que tenían los fabricantes de carruajes fue tratar de hacer más cómodos los vehículos. Los caminos empedrados eran seguramente una tortura para los ocupantes de los antiguos carros de tracción animal, pues cada hoyo o piedra que las ruedas pasaran se registraba exactamente ahí, donde se sentaban, en la misma magnitud. Se hicieron varios intentos para reducir esos impactos, acolchando los asientos o poniendo unos resortes como se muestra en la **Figura 2**. en el pescante del cochero, pero el problema aún no se resolvía hasta que alguien tuvo la idea de colgar la cabina del carruaje, con unas correas de cuero, desde unos soportes de metal más o menos acerado que venían de los ejes de modo que aquella quedaba suspendida por cuatro soportes y cuatro correas.

Figura 2 diagrama suspensión de un carruaje.

El resultado fue que aunque los golpes del rodaje eran parcialmente absorbidos por tal sistema, resultó ser una verdadera coctelera pues se mecía y bamboleaba sin control, añadiendo al relativo confort las delicias del mareo. Sin embargo, en estricto sentido, podemos decir que ahí nació el concepto de suspensión: un medio elástico que además de sostener la carrocería asimile las irregularidades del camino. En la medida en que las suspensiones evolucionaron y fueron haciéndose más eficientes, las ruedas disminuyeron su tamaño. Esto se entiende porque las ruedas de gran diámetro reducían el efecto de las irregularidades del camino; las ruedas pequeñas las registraban más debido a que entraban en los hoyos en mayor proporción. Con el desarrollo del motor de combustión interna aplicado a los vehículos, las ruedas también evolucionaron, de la rueda de rayos (radios) pasaron al de metal estampado y al de aleación ligera; de la llanta de hierro a la de hule macizo, después al neumático de cuerdas o tiras diagonales y finalmente al radial.

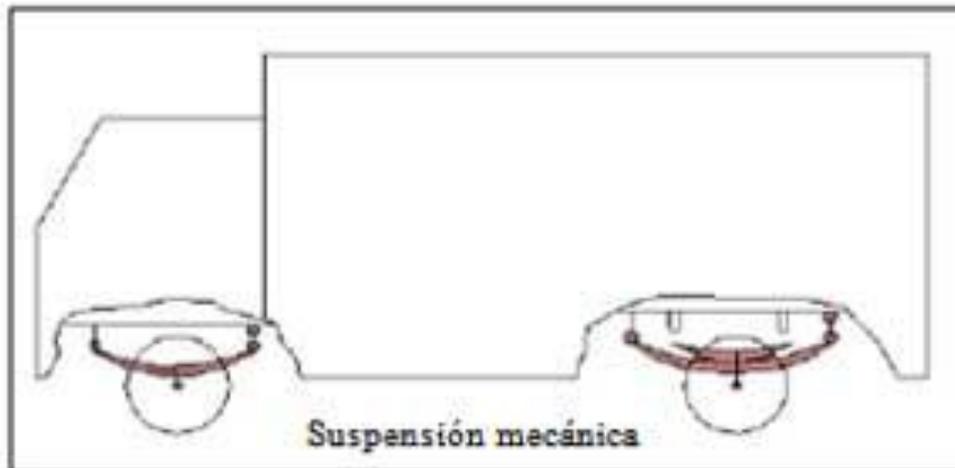
Llamamos suspensión al conjunto de elementos elásticos que se interponen entre los órganos suspendidos **Figura 3.:** chasis, motor, carrocería, pasajeros, carga, etc. y los órganos que no están suspendidos: las ruedas, los frenos y los ejes rígidos.

Figura 3 diagrama de la disposición de los muelles.

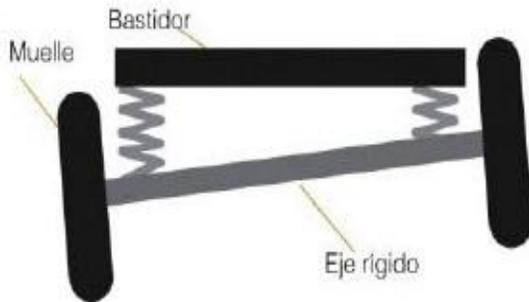
Figura 5 eje rígido

Los sistemas de eje rígido se componen de un eje de una sola pieza rígida en cuyos extremos van instaladas las ruedas como se puede apreciar en la **Figura 5**. Como consecuencia de ello, todo el movimiento que afecta a una rueda se transmite a la otra.

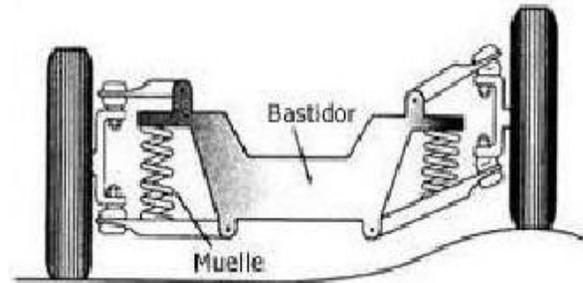
Figura 6 independiente

Los sistemas de suspensión independiente como se puede apreciar en la **Figura 6**. Por otro lado tienen un montaje individual que no relaciona el un extremo del sistema con el otro por lo que el movimiento de una rueda no se transmite a la del otro extremo.

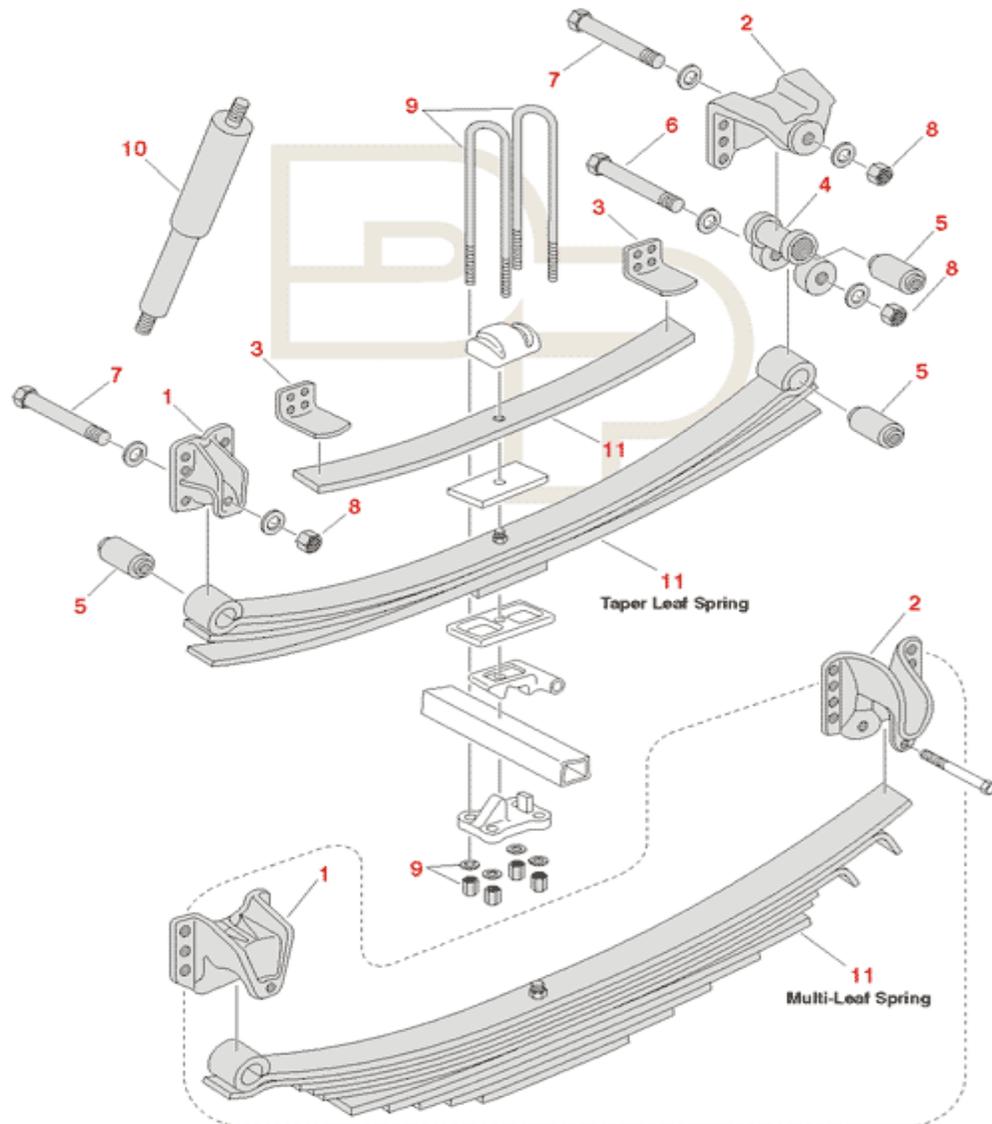
Para mejorar el sistema de suspensión trasera para este tipo de línea se realizó el cambio del muelle de ballestas por uno más reforzado de un vehículo de carga pesada el cual se muestra en la **Figura 7**. Y sus diferentes referencias para cada componente de la ballesta mostradas en la **TABLA N° 2** a continuación:

Figura 7 diagrama partes suspensión trasera de un Kodiak.

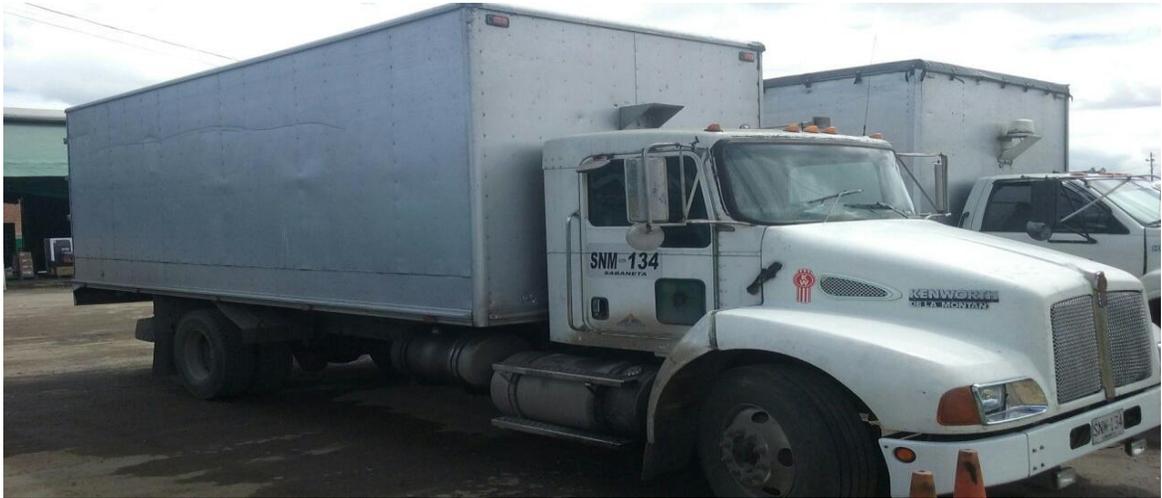
Figura 8 camión Kenworth T370, foto tomada por el grupo.

La fuente principal de este proyecto fue el siguiente vehículo de la línea en referencia en donde se tomó la evidencia fotográfica desde la **Figura 8 a la 14**:

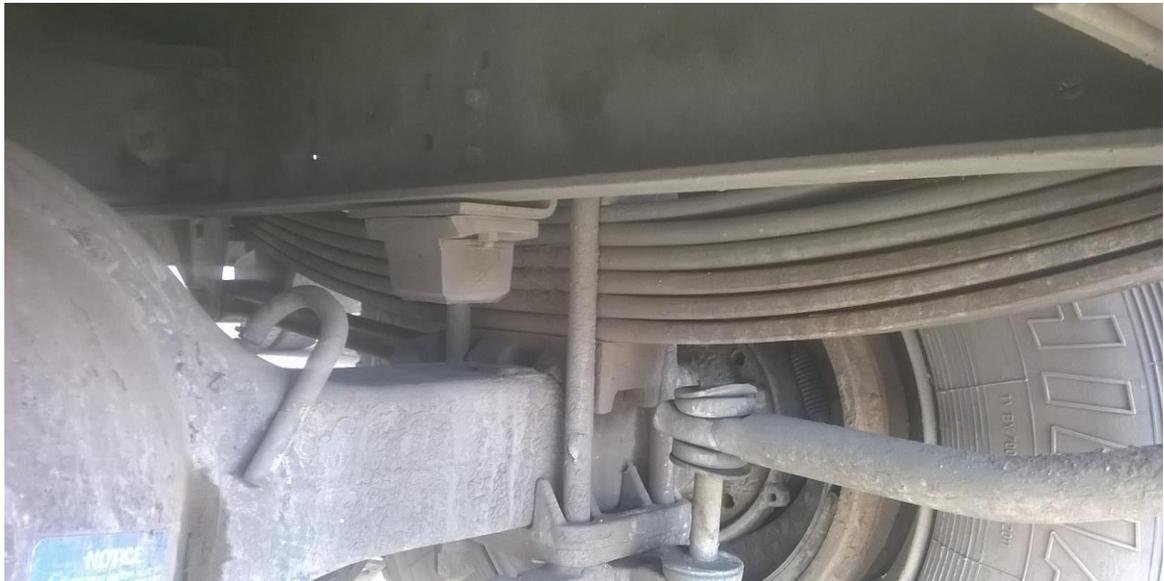
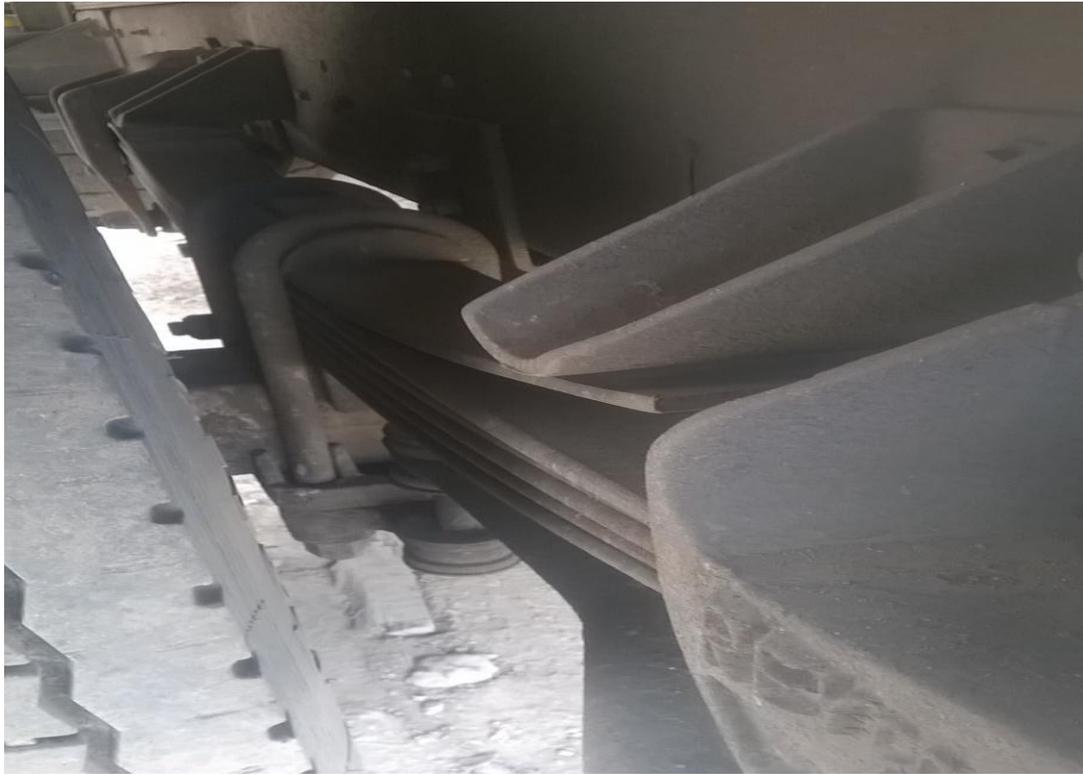
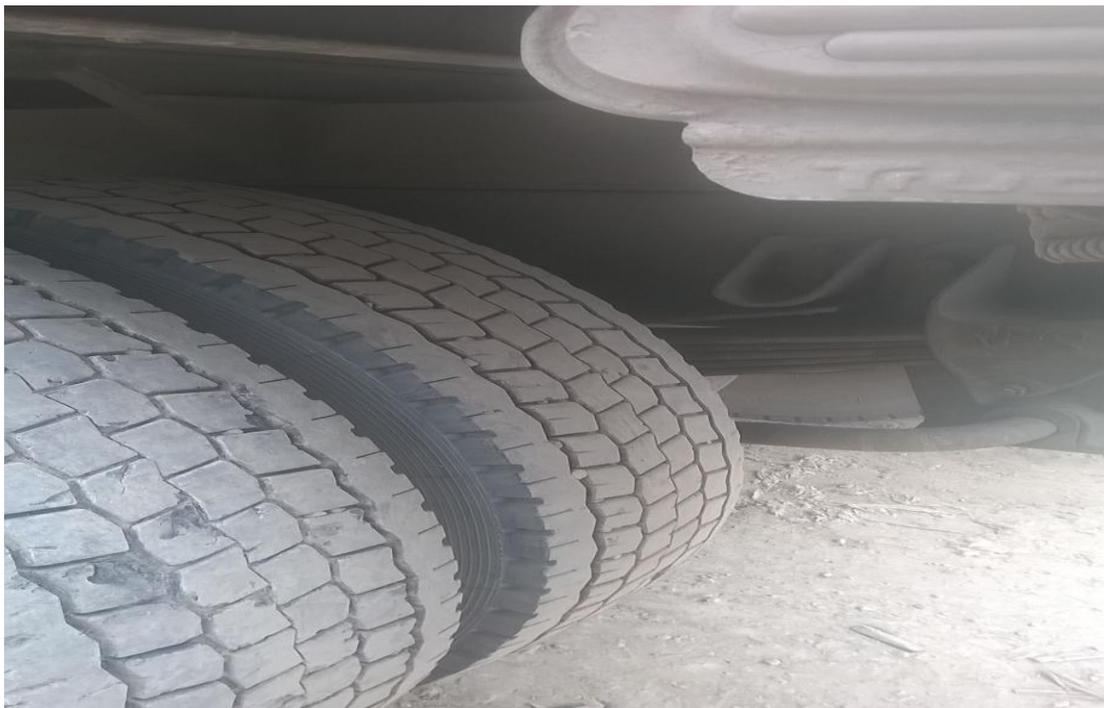
- Suspensión original del vehículo antes de ser modificado:

Figura 9 suspensión original kenworth T370, foto tomada por el grupo.

Figura 10 suspensión original kenworth T370, foto tomada por el grupo.

Figura 11 suspensión original kenworth T370, foto tomada por el grupo.

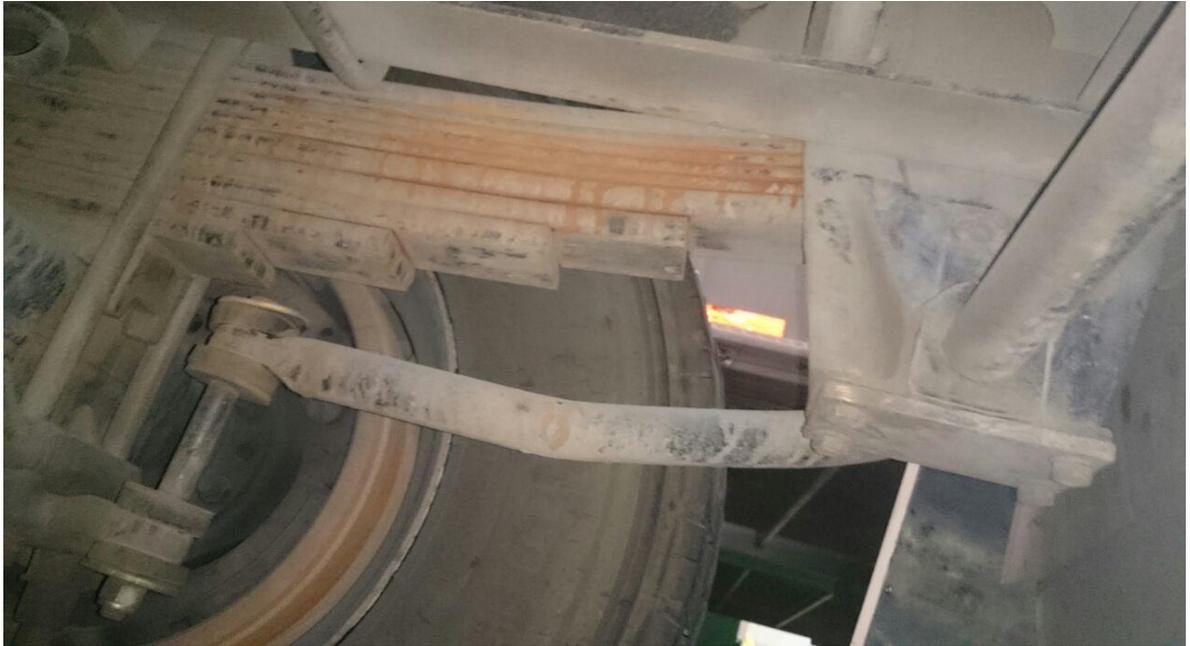
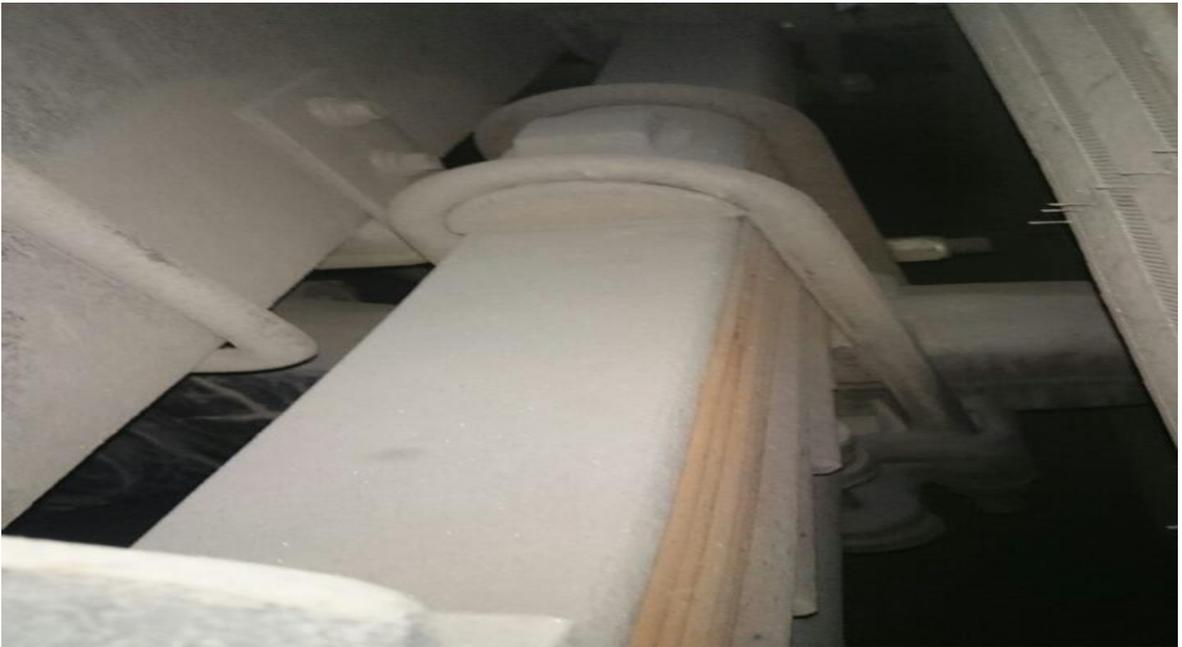
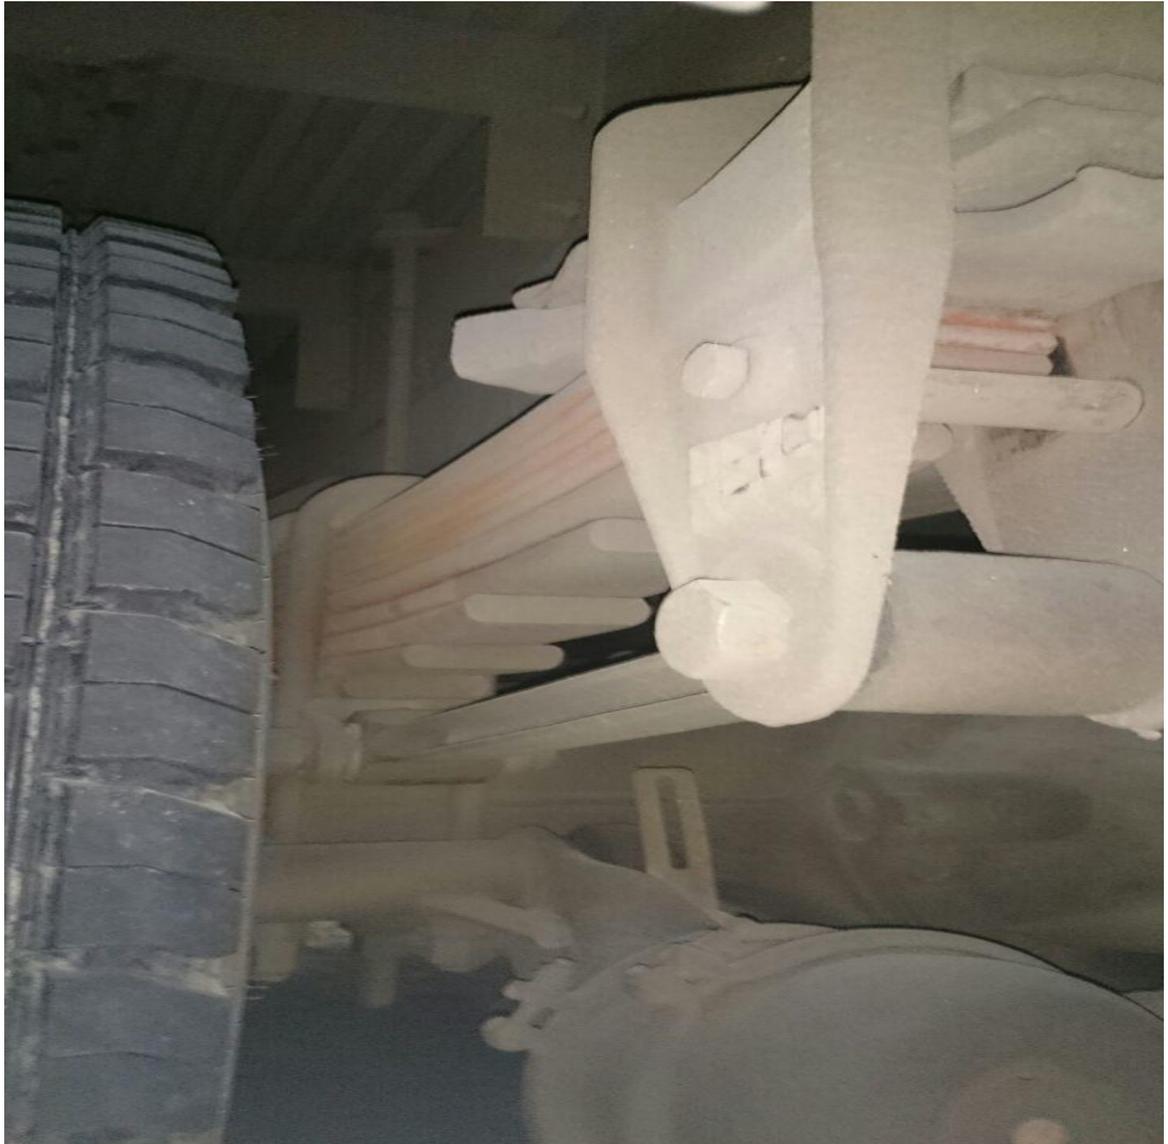
En las siguientes se evidencia el registro fotográfico de la suspensión modificada:

Figura 12 suspensión modificada en Kenworth T370, foto tomada por el grupo.

Figura 13 suspensión modificada en Kenworth T370, foto tomada por el grupo.

Figura 14 suspensión modificada en Kenworth T370, foto tomada por el grupo.

Después de terminar nuestra investigación de la falla presentada en los muelles por ballesta, y con los datos obtenidos con las formulas suministradas en el seminario, los cálculos arrojados con la suspensión original nos da un resultado por encima de la capacidad que da el fabricante que es de 23000 lb, entonces seria apropiada para la capacidad de carga del vehiculó, nos faltaría analizar el material de las ballestas si realmente pertenece al Acero 5160, pero hay tenemos una limitante que no tenemos las piezas que fallaron y hacer un análisis al material. Según cálculos de la suspensión montada actualmente es superior aproximadamente tres veces de la capacidad que se necesita en el camión y adicional este componente lleva trabajando un poco más de dos años donde no volvió a presentar ese tipo de falla. Después de comparar los datos de las suspensiones nos inclinamos por el tipo de operación al que fueron sometidos los camiones también nos pudo haber afectado y repercutir para la falla presentada, terrenos destapados y con exceso de velocidad, puntos que en su momento no se realizaba control. Por otro lado según nuestro análisis el hecho de haber cambiado la suspensión no afecto la seguridad del vehiculó y no presento ningún daño en el tren motriz del vehiculó.

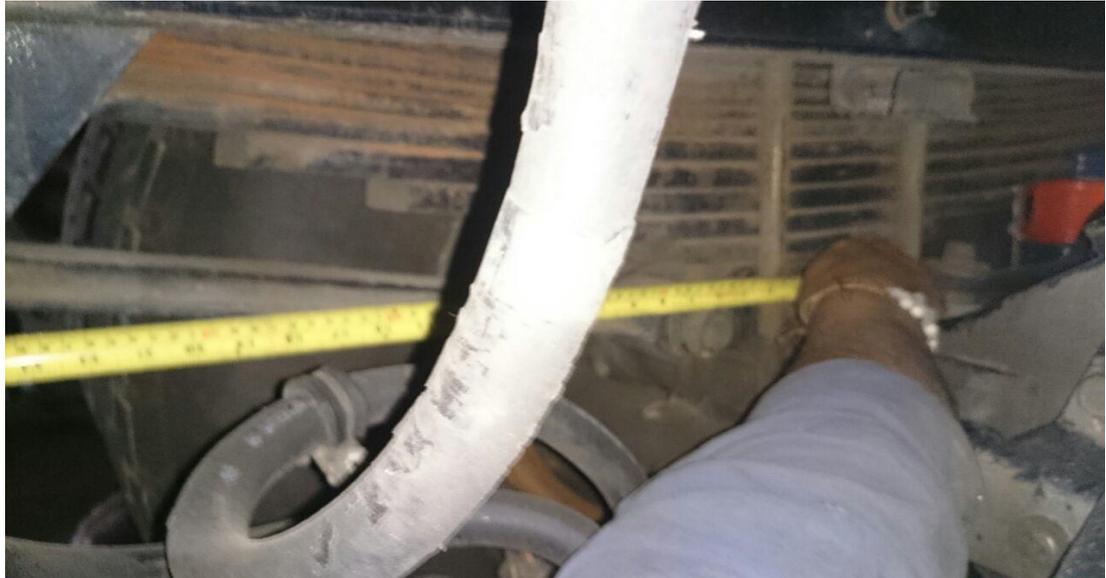
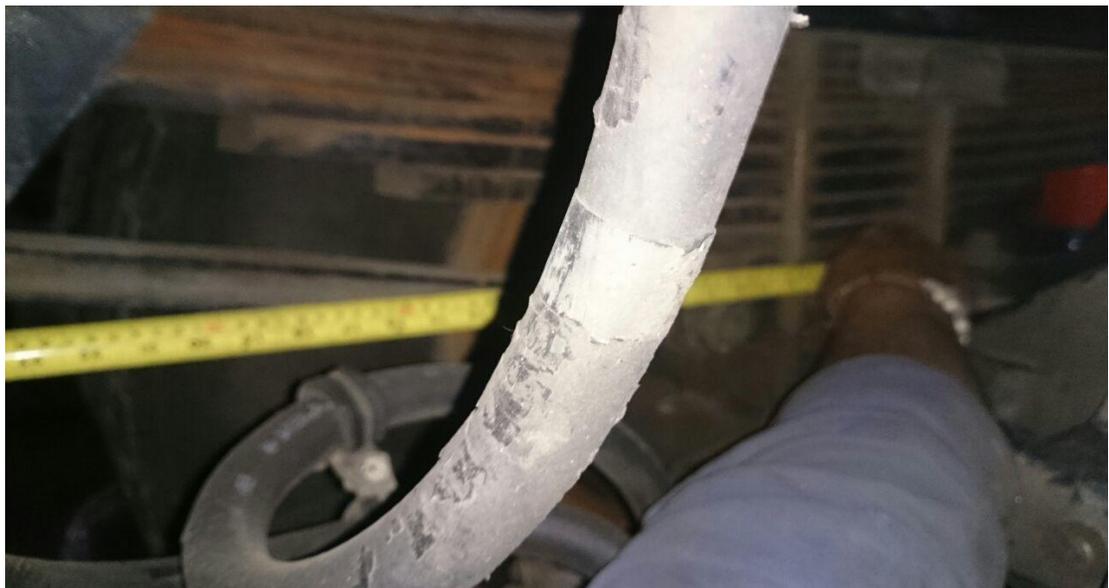
Para realizar los cálculos adecuadamente de la suspensión original y la que esta modificada se realizaron mediciones desde el centroide del eje hasta el punto A que es la parte delantera del muelle y hasta el punto B el cual es el trasero como se muestra desde la **Figura 15 a la 18**:

- **MEDICIÓN DEL CENTROIDE DEL EJE AL PUNTO A: MIDE 64 CM**

Figura 15 medición suspensión en Kenworth T370, foto tomada por el grupo.

Figura 16 medición suspensión en Kenworth T370, foto tomada por el grupo.

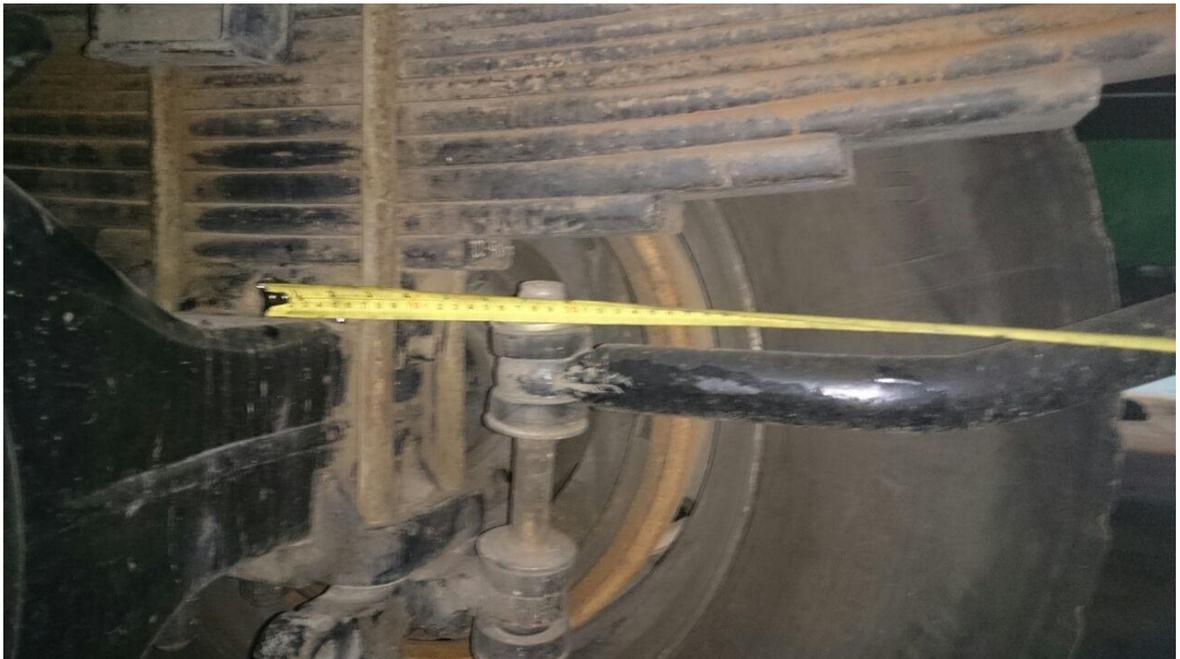
- **MEDICIÓN DEL CENTROIDE DEL EJE AL PUNTO B: 64 CM**

Figura 17 medición suspensión en Kenworth T370, foto tomada por el grupo.

Figura 18 medición suspensión en Kenworth T370, foto tomada por el grupo.
Estas imágenes fueron tomadas por el grupo directamente desde el vehículo.

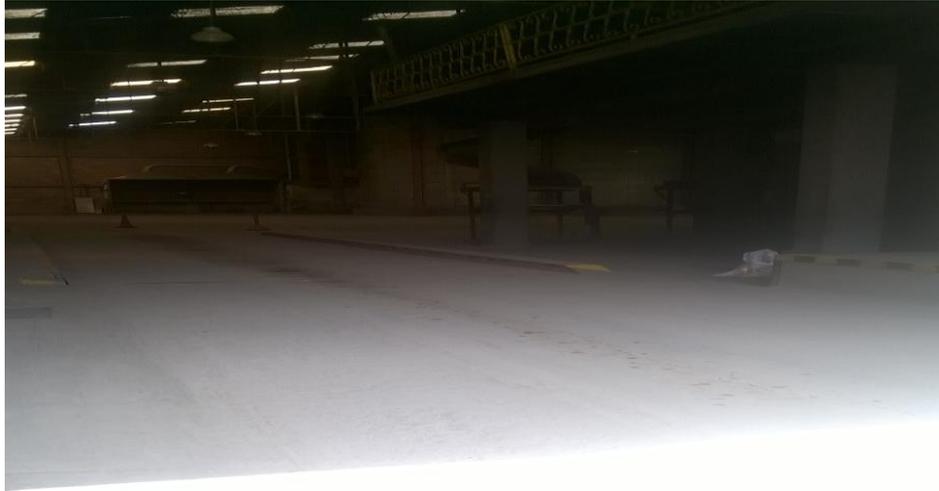
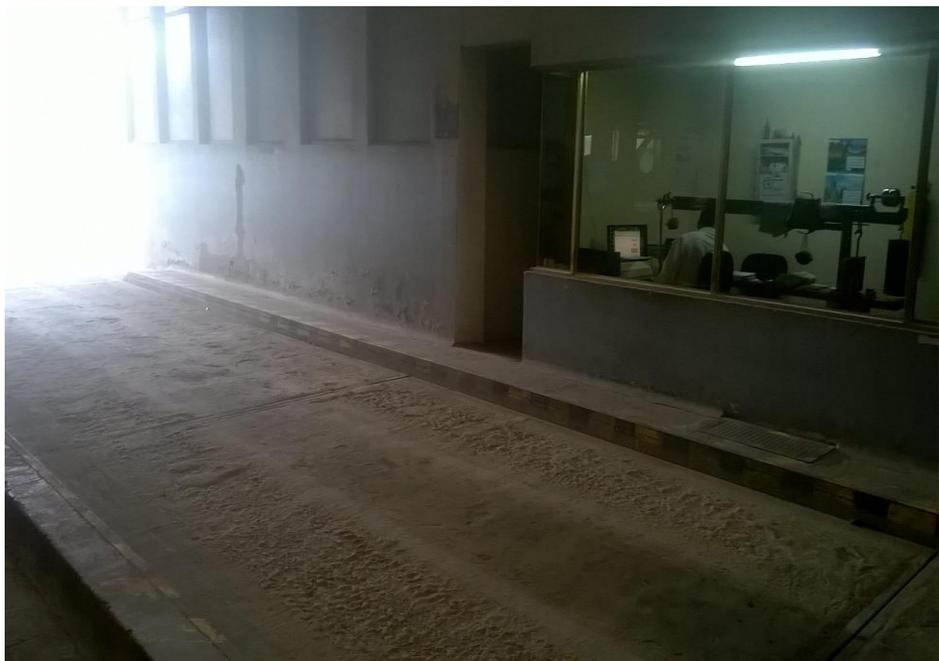
- Las siguientes **Figuras de la 19 a la 24** fueron tomadas en la báscula con el vehículo vacío con tres diferentes pesos: peso total, peso del eje trasero y peso del eje delantero:

Figura 19 Báscula, foto tomada por el grupo.

Figura 20 Báscula, foto tomada por el grupo.

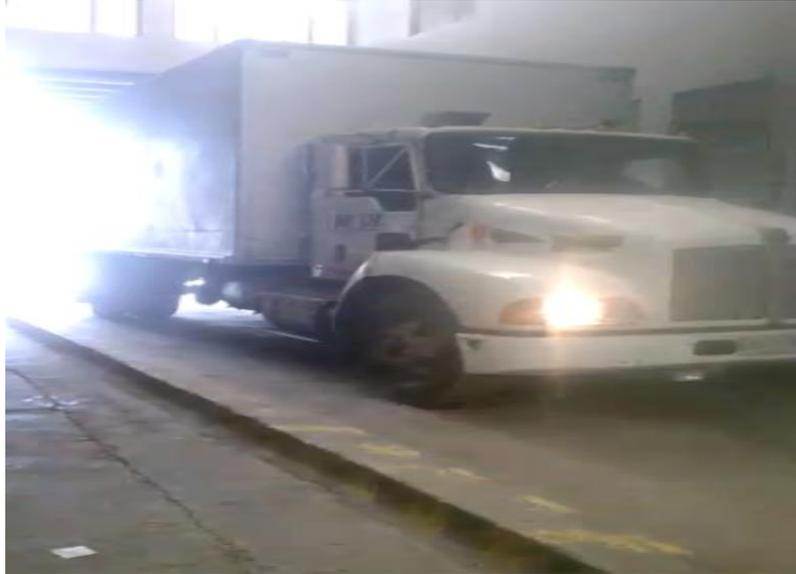
Figura 21, foto tomada por el grupo.

Peso total del vehículo sin carga 7,060 toneladas:

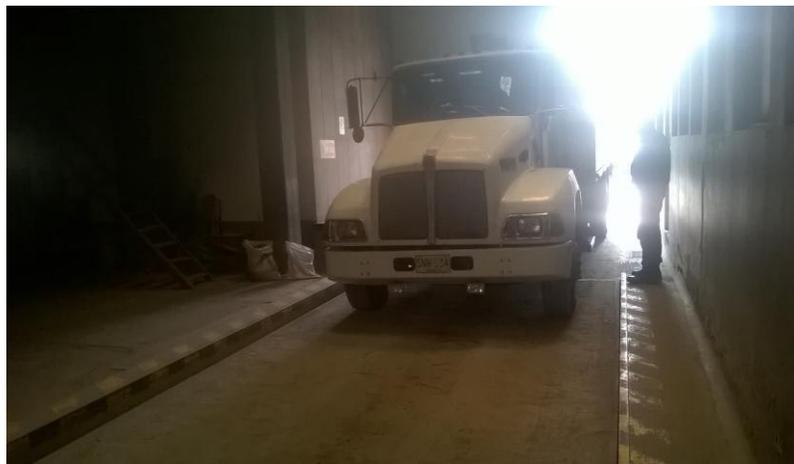
Figura 22, foto tomada por el grupo.

Peso total del eje delantero 3,440 toneladas:

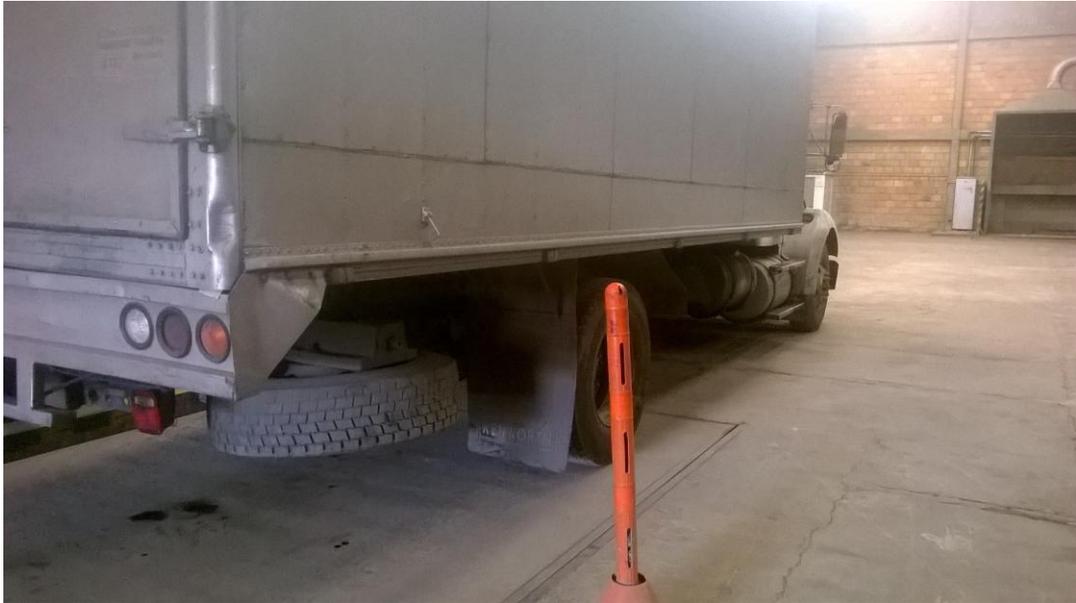
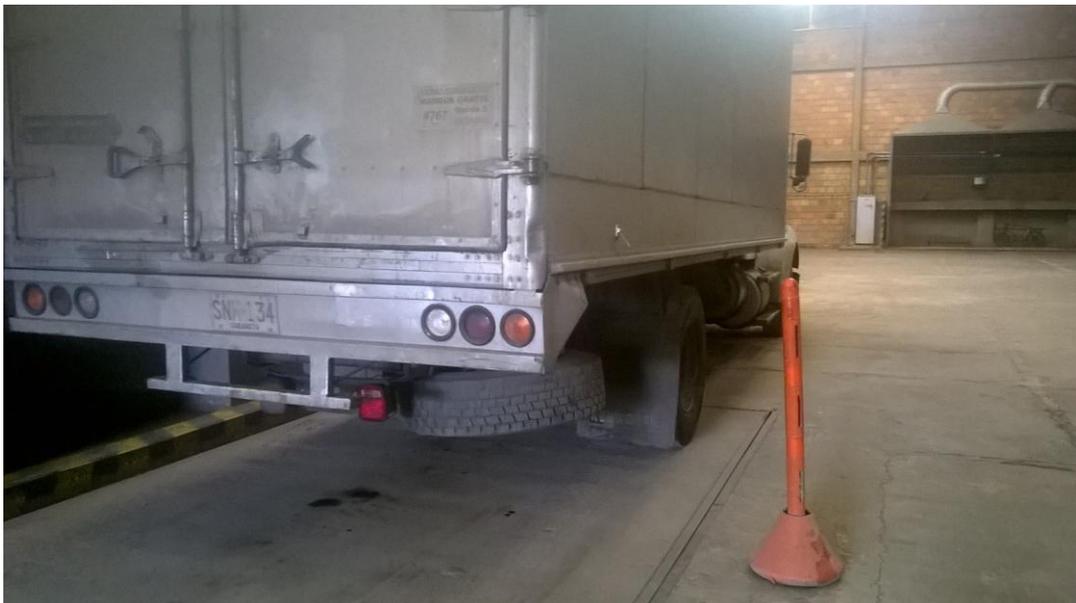
Peso total del eje trasero 3,610 toneladas:

Figura 23 Peso total del eje trasero 3,610 toneladas, foto tomada por el grupo.

Figura 24 Peso total del eje trasero 3,610 toneladas, foto tomada por el grupo.

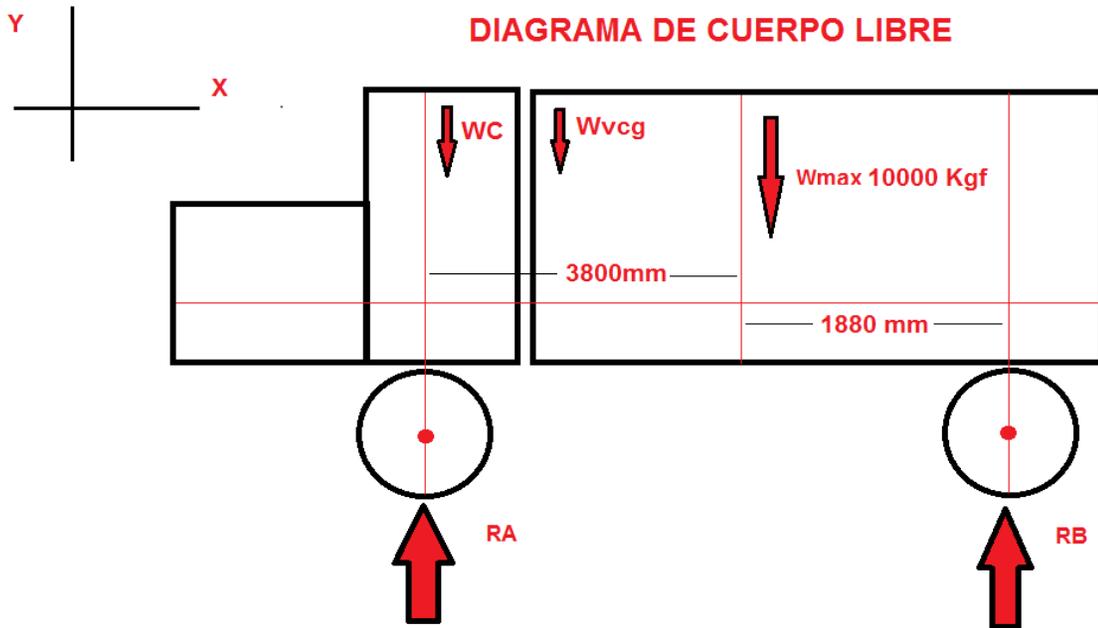
El siguiente paso después de haber realizado las mediciones y el peso real del vehículo fue realizar los debidos cálculos aplicando las fórmulas que nos suministró el profesor Jaime Peña y con el diagrama de cuerpo libre **Figura 25**. adecuado:

Figura 25 diagrama de cuerpo libre, imagen realizada por el grupo.

$$(10000Kgf * 1880mm) + (17180Kgf * 5918mm) + (120Kgf * 3000mm) - (Ra * 9370mm)$$

$$Ra = 12895 Kgf$$

$$Rb = 14405 Kgf$$

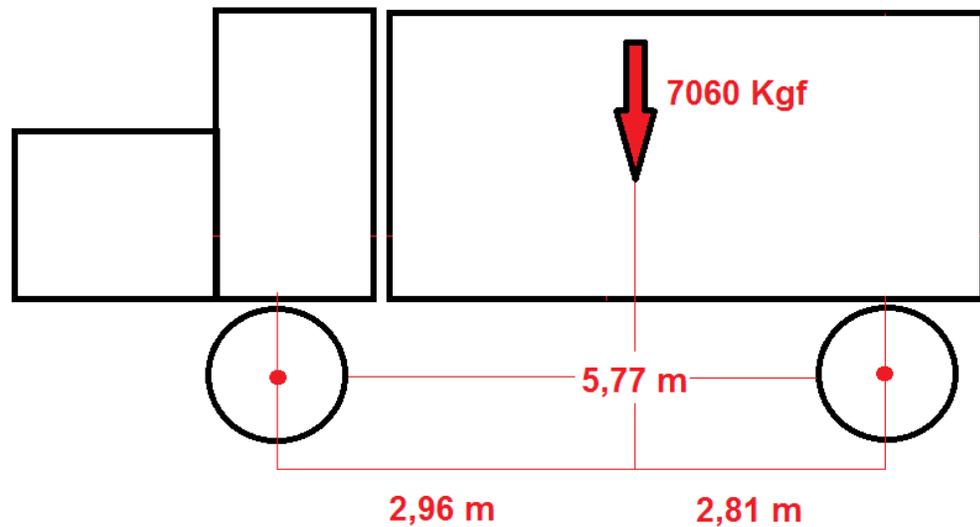
FIGURA 26 diagrama centro de gravedad, imagen realizada por el grupo.

$$[69090N * (a)] + [35378N * 5,77m] = 0$$

$$b = 2,81m$$
